Zone hydrographique 10

*Du confluent de la Hure
à l'exutoire de la Garonne*

2.10.1. La rivière de Mouliasse

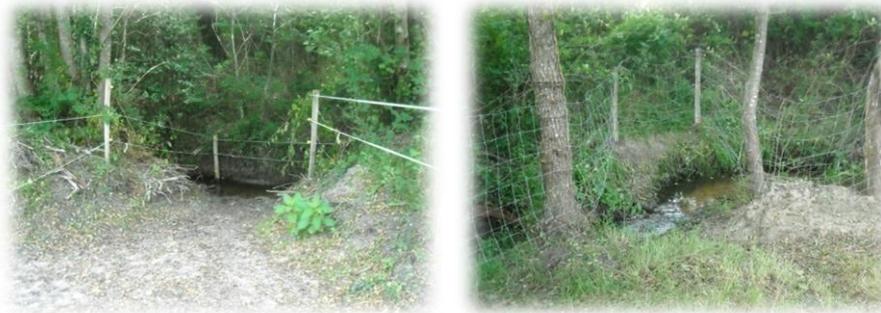
En revanche, on constate au niveau des parcelles prairiales la **présence récurrente d'abreuvoirs à bétail** (équins et ovins). Ces aménagements « sauvages » sont la source de piétinement par les animaux induisant une érosion artificielle à l'origine de multiples désordres : élargissement du lit, colmatage du fond par les éléments fins, pollutions organiques de l'eau par les déjections animales... Précisons en outre que la majorité de ces abreuvoirs sont délimités par des clôtures implantées en travers du lit du ruisseau ; celles-ci sont souvent propices à l'accumulation d'embâcles végétaux ou de déchets. **Pas moins de six abreuvoirs** (tels qu'illustré ci-dessous) ont été recensés sur ce tronçon, aussi bien en rive droite qu'en rive gauche, entre les lieux-dits *Berganton* et *Larrigade* (sur un linéaire d'environ 700 mètres).

Abreuvoirs à équins et ovins

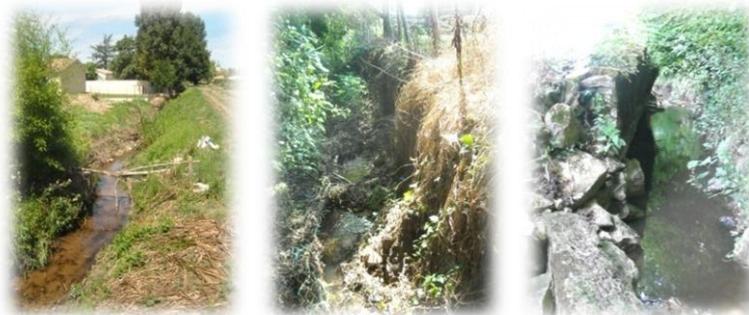
Berge dénudée, effondrée (clôture grillagée dans le cours d'eau) et enrochement déstabilisé

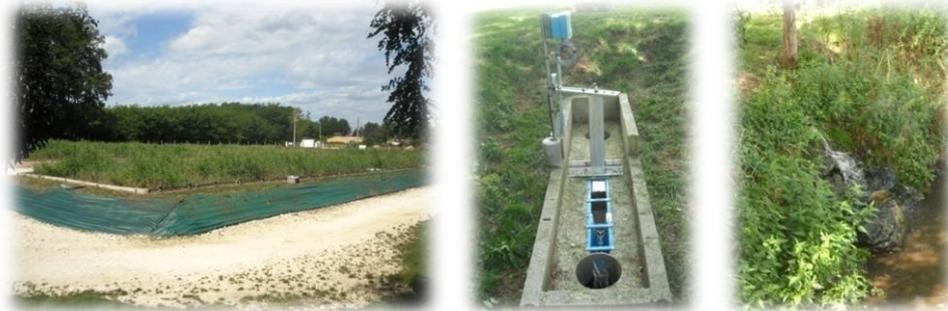
Effluents de station d'épuration : un point de rejet d'effluent de station d'épuration est à noter en aval du Moulin de la Mouliasse. Cette station, nouvellement créée et constituée de bassin d'épuration sur lit de roseaux, apparaît en bon état de fonctionnement. Néanmoins, elle constitue un point de pollution organique potentielle en cas désordre ou d'événements climatiques exceptionnels. Un suivi de la qualité physico-chimique des eaux de la Mouliasse devra être envisagé au droit de ce rejet, en coopération avec le SATESE de la Gironde.

La station d'épuration sur lit de roseaux (phytoépuration) de Landiras

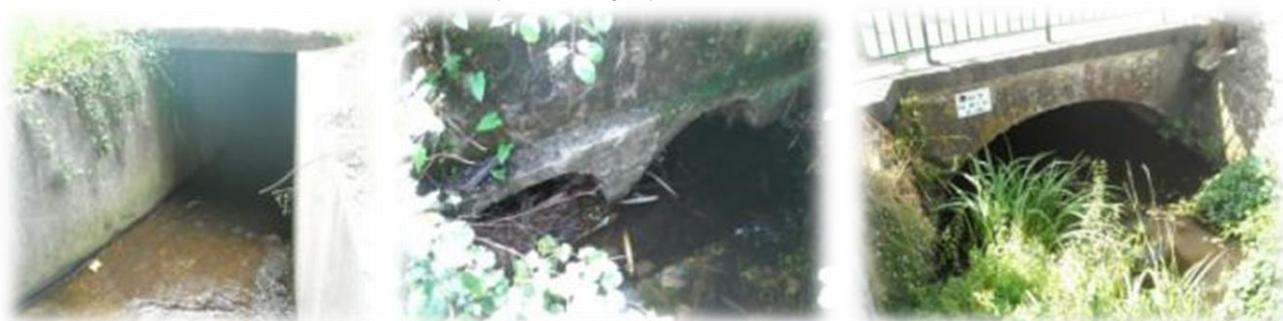
- Pas de désordres majeurs constatés au niveau des ouvrages de la Mouliasse dans la traversée de Landiras. L'ouvrage Mo4, un double busage devra faire l'objet d'un désengrèvement, chaque buse étant comblée de moitié.
 - Mo3 : dalot (1,5 L x 1,5 H)
 - Mo7 : Pont cadre
 - Mo4 : Double busage (Φ 800 mm)
 - Mo8 : Ancien Moulin de la Mouliasse
 - Mo5 : Moulin de Cassan
 - Mo9 : Dalot
 - Mo6 : Pont voute
 - Mo10 : Dalot

Quelques ouvrages présent à Landiras

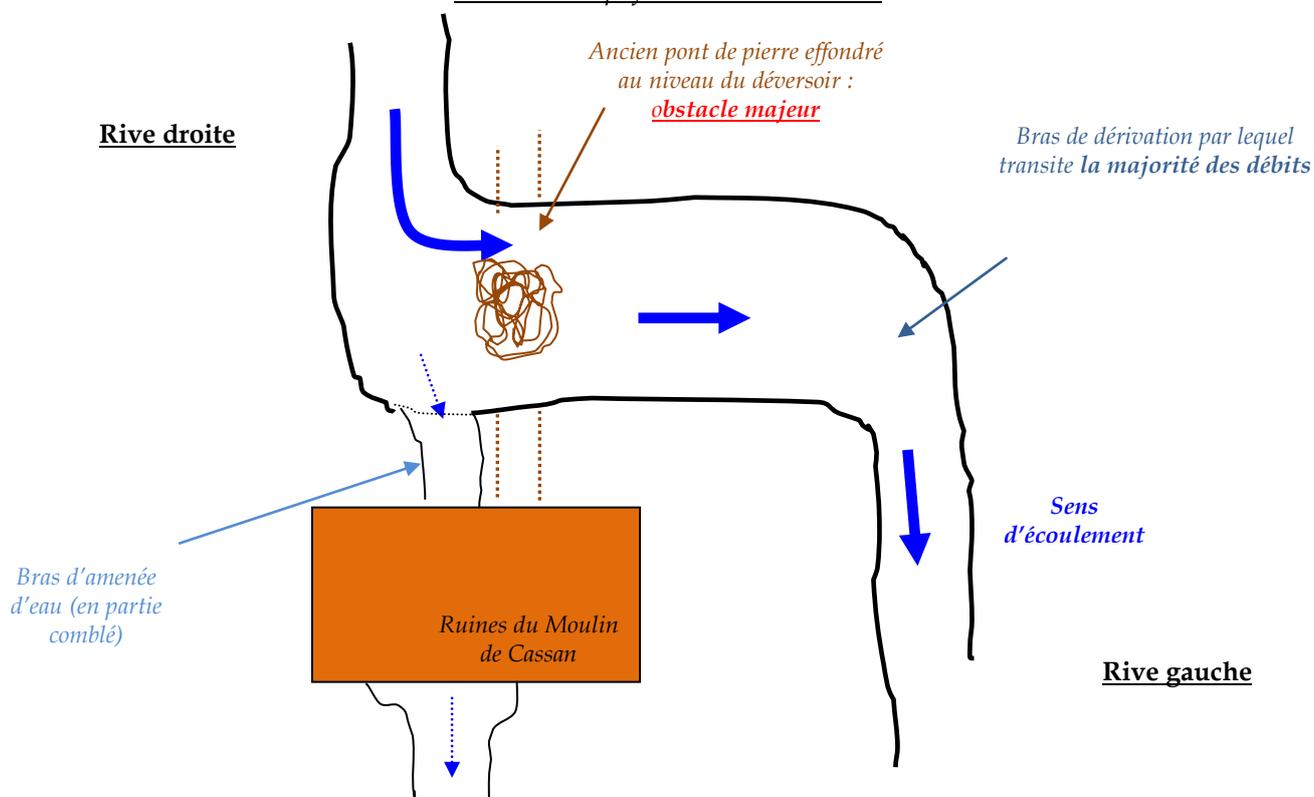
- Au niveau du moulin de Cassan, le pont de pierre situé au-dessus du déversoir est effondré représente à l'heure actuelle un obstacle (chaos de blocs de pierre sur une hauteur de 1,5 m) Difficilement Franchissable pour l'anguille (en outre des individus pouvant potentiellement remonter par le biais des berges enherbées et humides aux abords de l'ouvrage), Très Difficilement Franchissable pour les lamproies fluviatiles et marines et Infranchissable par la truite de mer.

Schéma descriptif du Moulin de Cassan

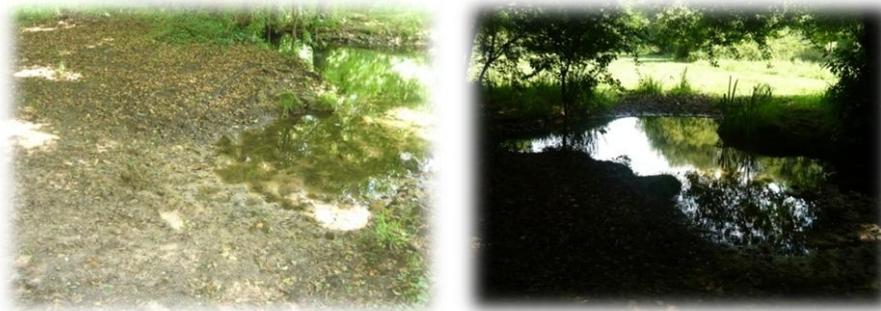
Désordres sédimentaires notables les prairies de Lyonne : abreuvoirs équins

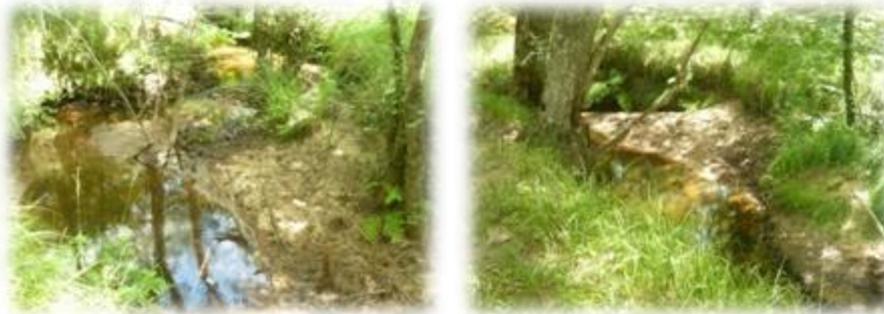
- Déjà évoquée précédemment, la dynamique d'évolution naturelle du cours d'eau apparaît forte sur ce tronçon marqué par une alternance de méandres érodés et d'atterrissements formés par déposition des particules arrachées à la berge opposée. Sur ce type de cours d'eau, cette dynamique est d'autant plus perceptible que la nature sableuse des berges induit déjà à la base une sensibilité réelle en lien avec la faible cohésion de ce substrat. Toutefois, la bonne végétalisation des berges par des essences adaptées et stabilisatrices (aulnes et frênes notamment) permet de maintenir celles-ci ; les affleurements racinaires d'aulnes matures observés régulièrement en pied de berge confirment d'ailleurs leur rôle dans le maintien des rives du ruisseau. Par ailleurs, à l'exception de la déstabilisation de quelques arbres, ces processus érosifs n'engendrent pas désordres majeurs relatifs à la sécurité des biens et des personnes et ne portent pas non plus atteinte à l'intégrité physique et biologique du milieu aquatique. Au contraire, **ce phénomène de déplacement naturel du cours d'eau correspond à un état d'équilibre dynamique.**

Dynamique d'érosion naturelle marquée par les méandres du cours d'eau

A ce titre, il ne conviendra pas à l'avenir de chercher à stopper cette dynamique via des interventions lourdes (enrochements, palplanches...) telles qu'elles ont trop souvent été entreprises par le passé sur les cours d'eau du territoire français, ces opérations ayant d'ailleurs souvent généré des désordres majeurs et conduit à des situations irréversibles. Le seul mode de gestion à respecter ici sera de maintenir l'espace de liberté du cours d'eau tel qu'il existe à l'heure actuel.

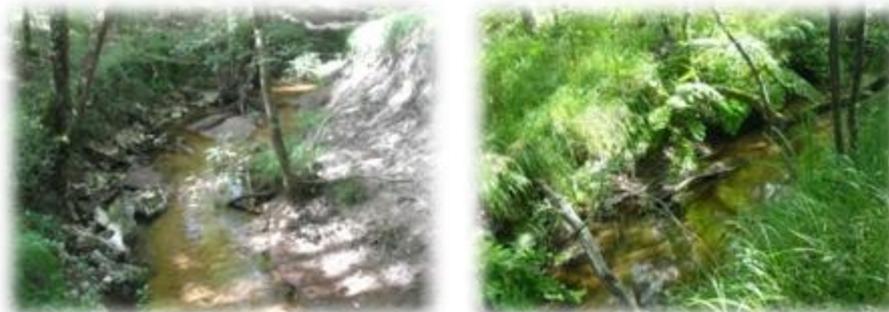
- Du fait de leur nature sableuse (substrat à faible cohésion), de leur caractère localement abrupt et de l'action érosive du courant (dynamique naturelle), les berges de ce tronçon présentent des niches d'érosion récurrentes et ce malgré leur recouvrement quasi-continue par une dense ripisylve. Ces érosions se créent préférentiellement au niveau des méandres et s'accompagnent de phénomènes de dépôt au niveau d'atterrissement.

Différents types de berges du bief

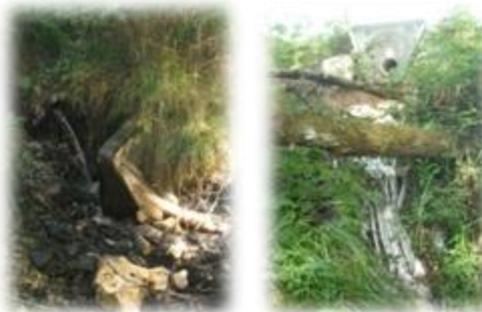
Rejets divers émanant de l'usine des Caves de Landiras

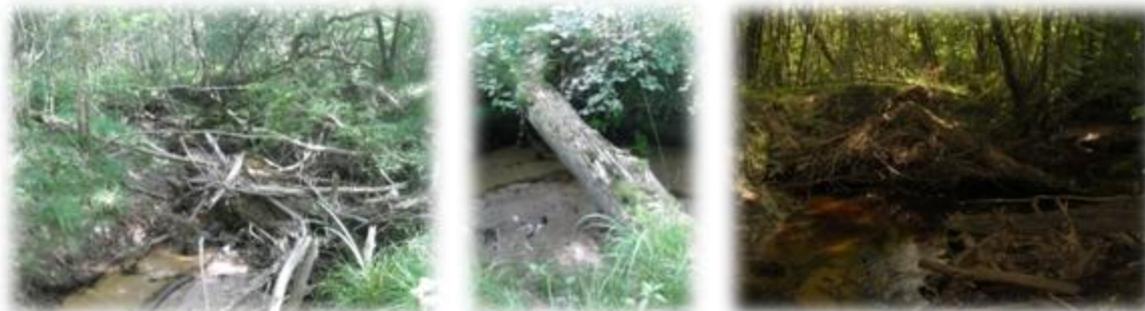
- Un volume particulièrement important d'embâcles végétaux a été relevé sur ce bief. Ils se présentent sous la forme de chaos (branchage, troncs, souches...) accumulé au fond du lit ou encore d'arbres couchés dans ou en travers du ruisseau. Ces encombres naturels et inévitables dans ce contexte forestier n'engendrent ni désordres hydrauliques majeurs ni désordres sédimentaires mais participent en revanche à la formation et la diversification des habitats aquatiques et ainsi à la fonctionnalité globale de l'hydrosystème.

Exemples d'embâcles végétaux

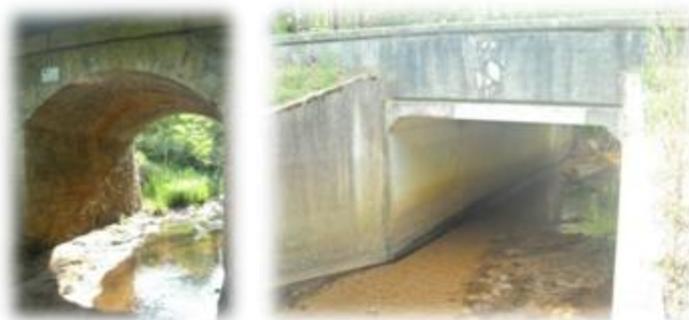
- Pas de désordres majeurs constatés au niveau des ouvrages du Tursan, ces derniers présentant globalement, un bon état de conservation (Tu3 et Tu4).

Vue amont de Tu3 et aval de Tu4

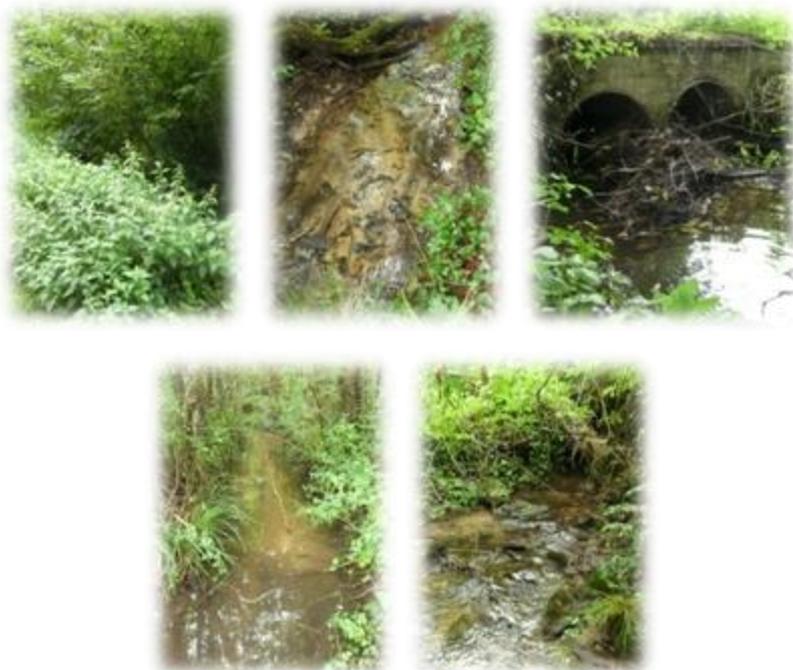
Quelques illustrations (dans l'ordre) : (1) Espèces rudérales, (2) Fond sableux, (3) Obstruction de buse et (4-5) Variations d'encaissement et de substrat

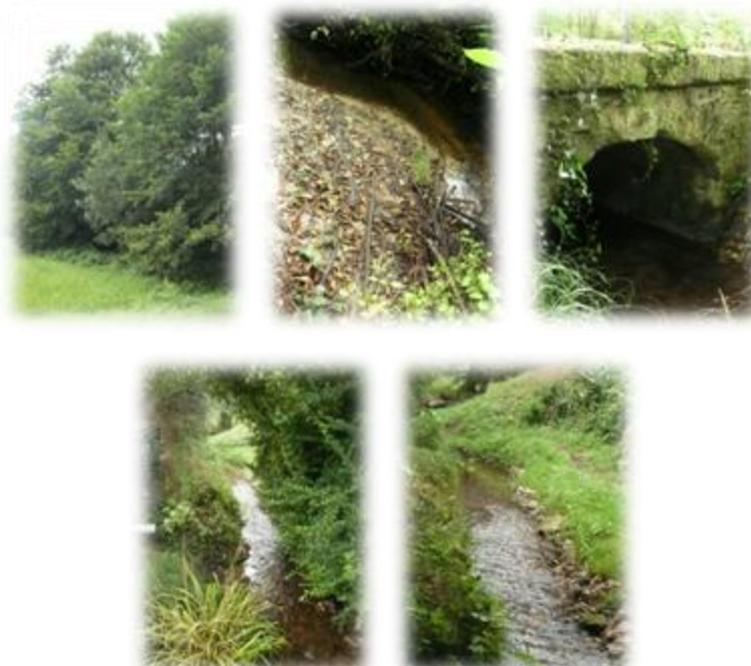
Quelques illustrations (dans l'ordre) : (1) Ripisylve d'aulnes, (2) Point de dynamique érosive, (3) Ouvrage hydraulique, (4) Zone de rejet en milieu urbain et (5) Profil urbanisé et ripisylve « entretenue »

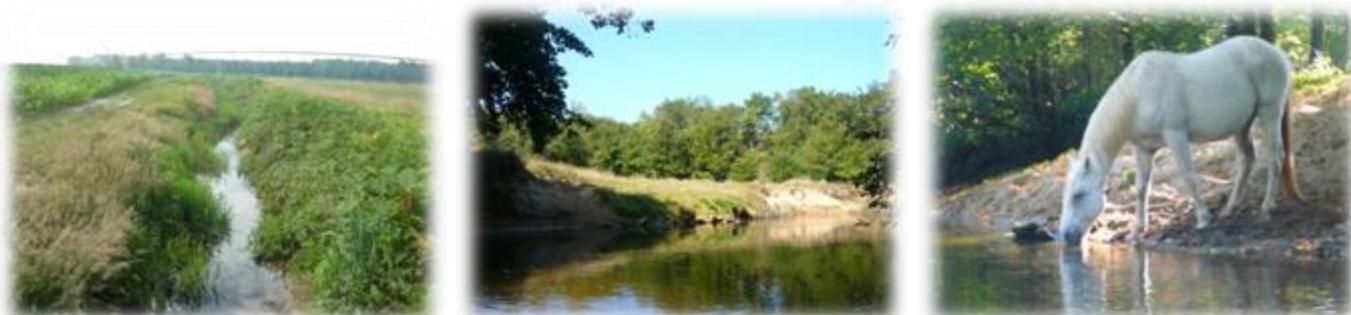
Sources d'érosion : curage du réseau agricole, décapage de la ripisylve & abreuvoir équin
