# SAGE Ciron

Commission thématique

« Cours d'eau »

1<sup>er</sup> octobre 2015

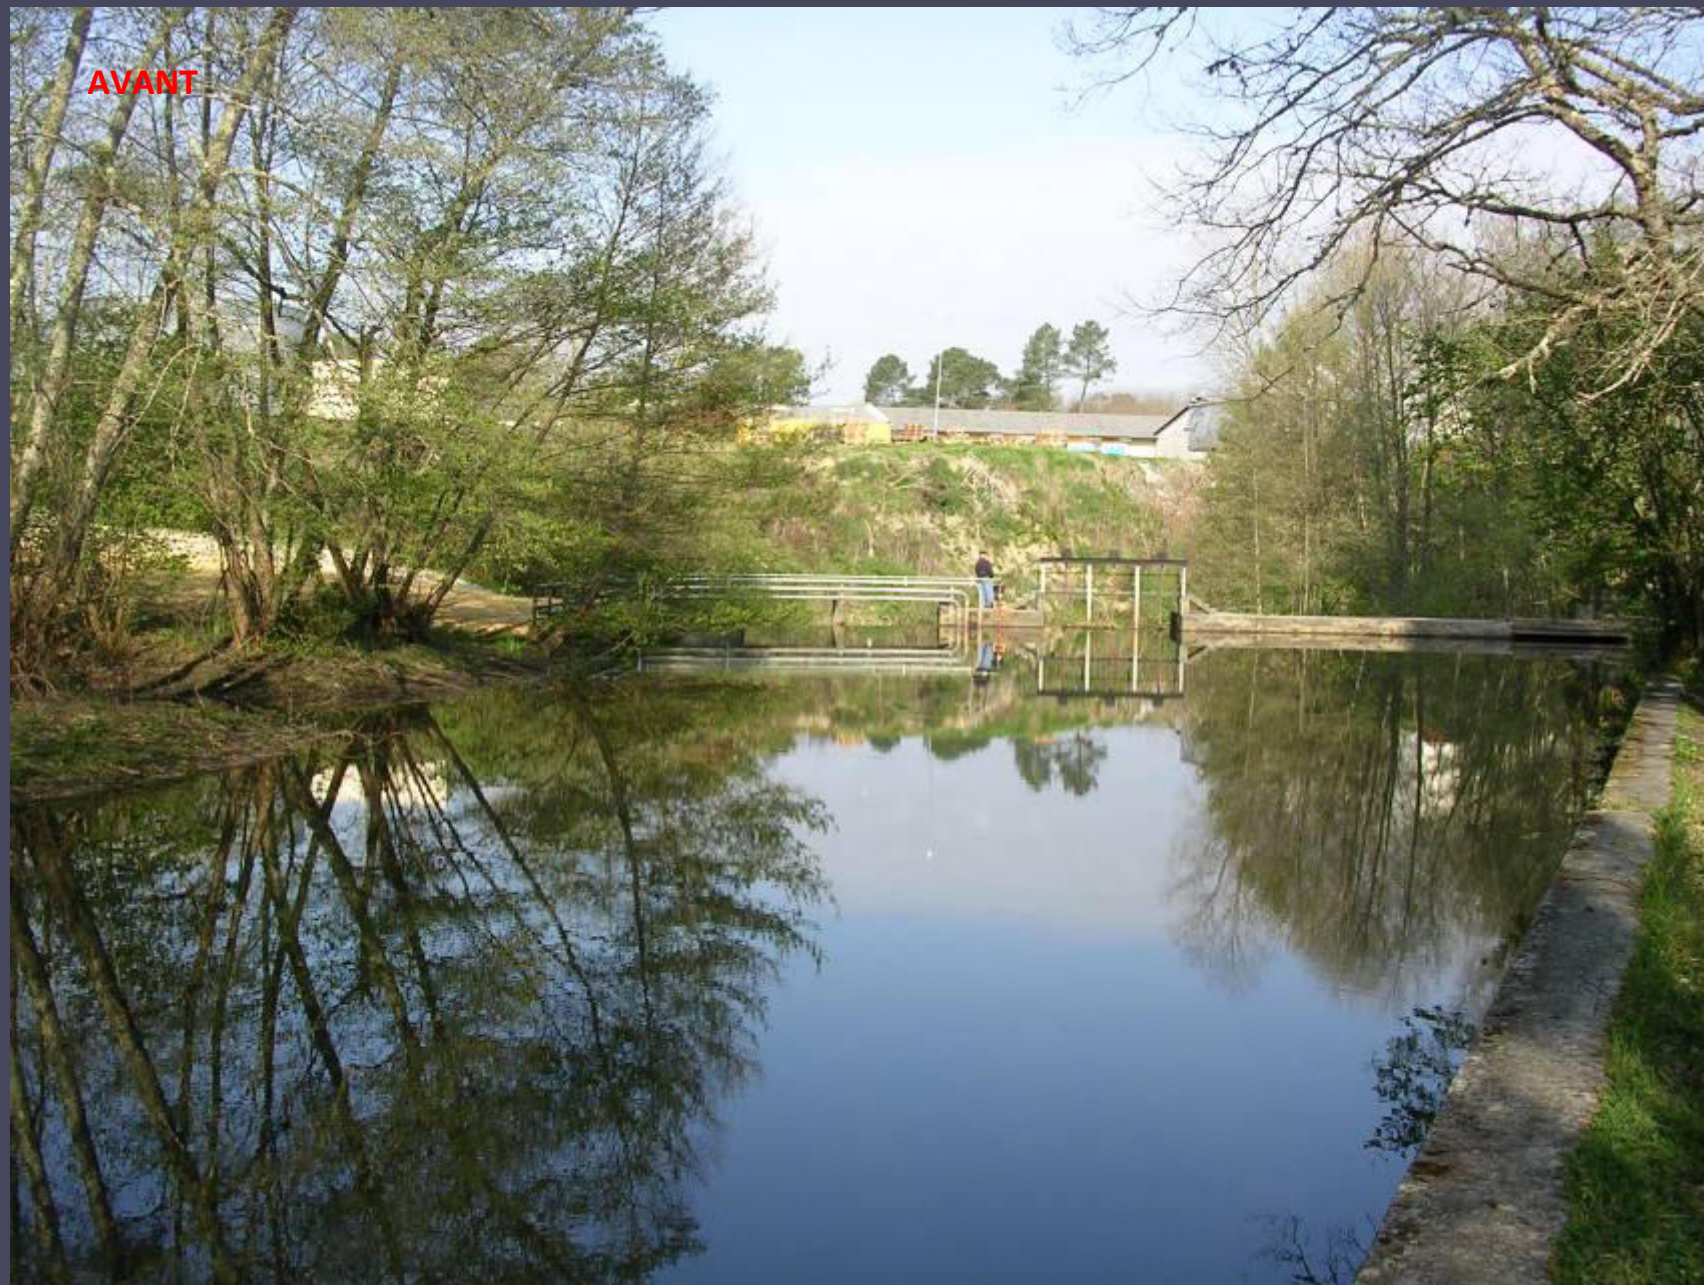
AVANT

## Exemple : Le seuil de Tierrouge à Bernos Beaulac

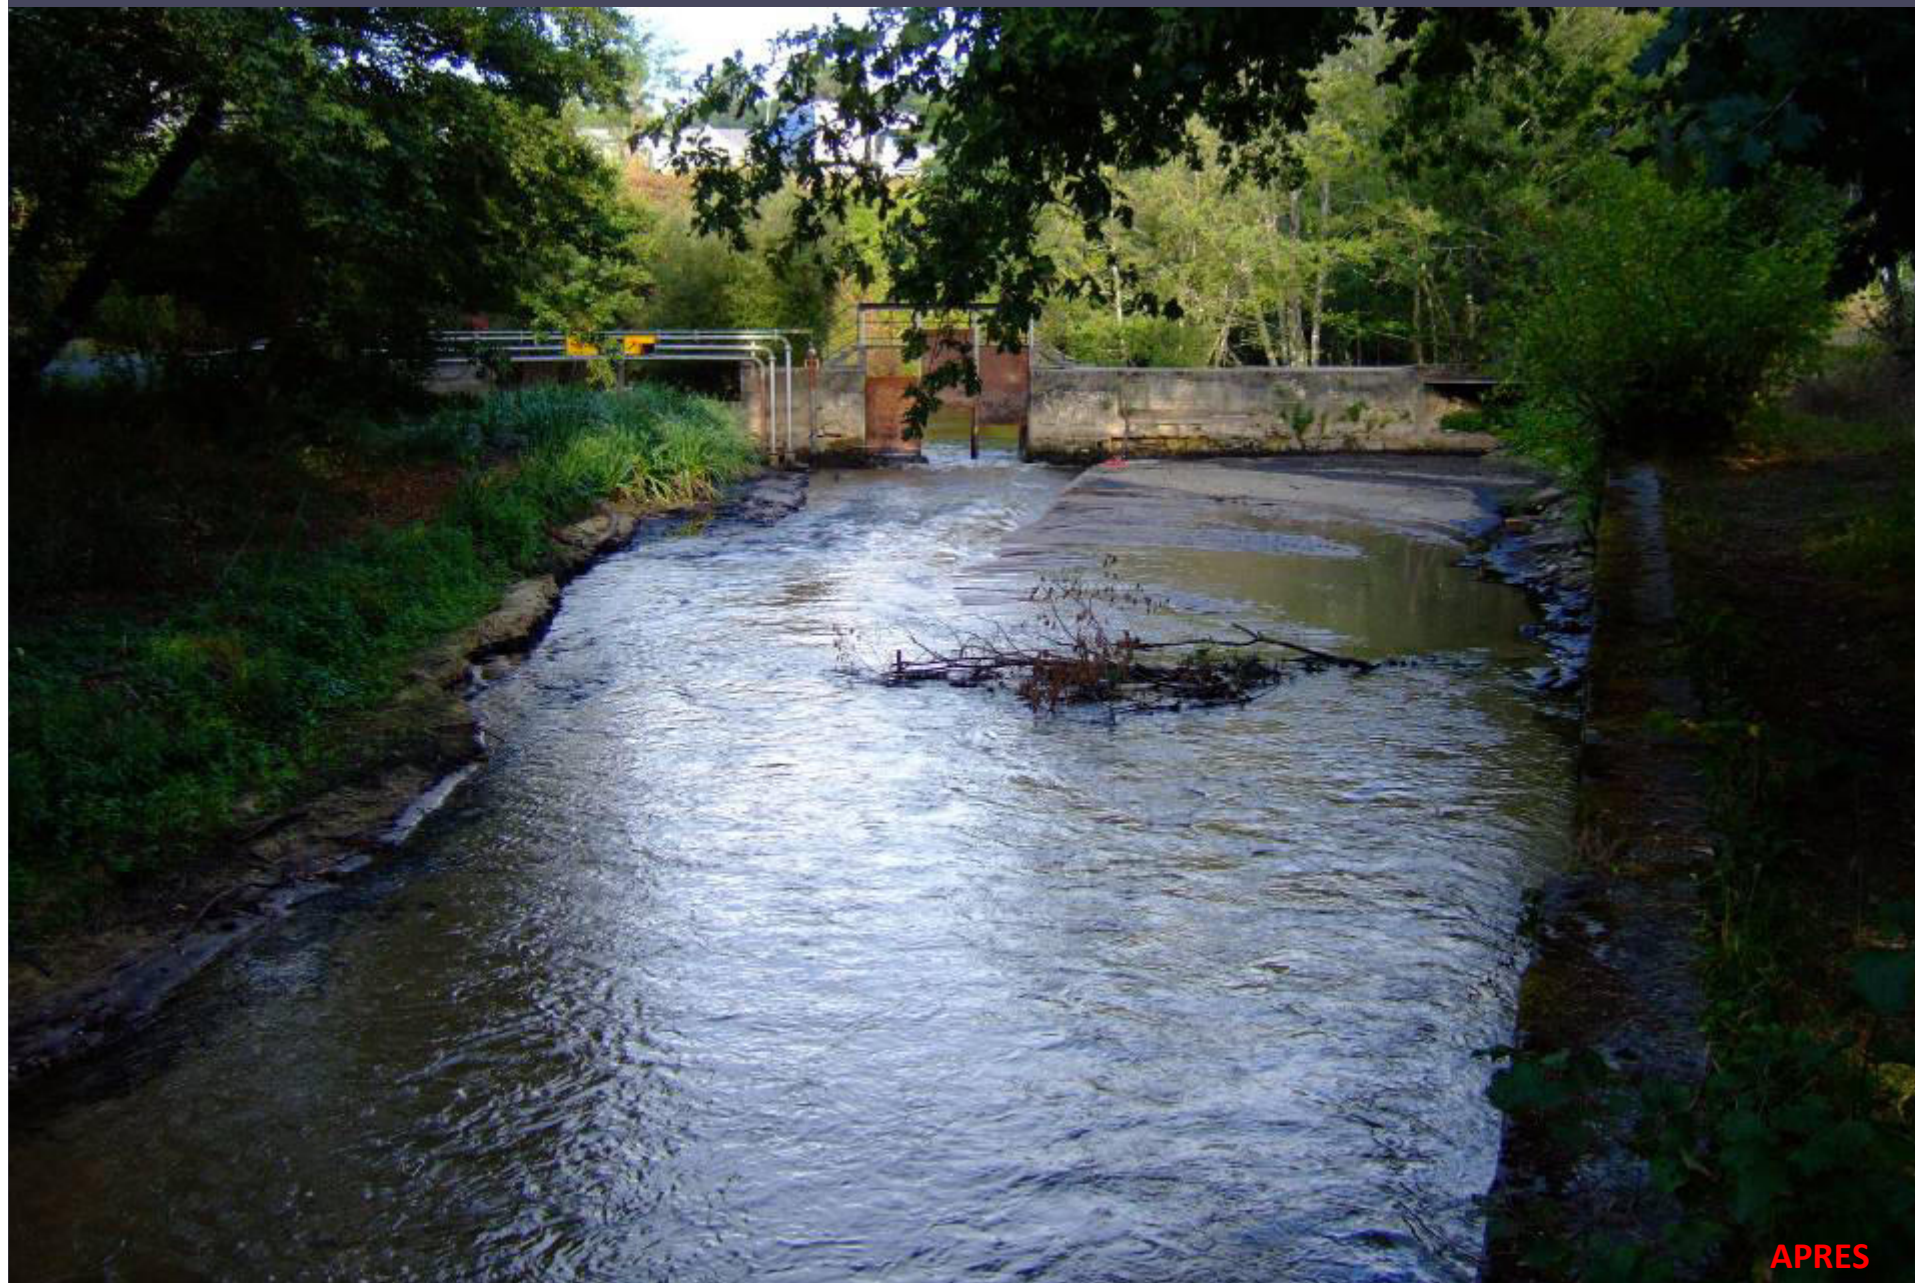
APRES

## Exemple : Le seuil de Tierrouge à Bernos Beaulac

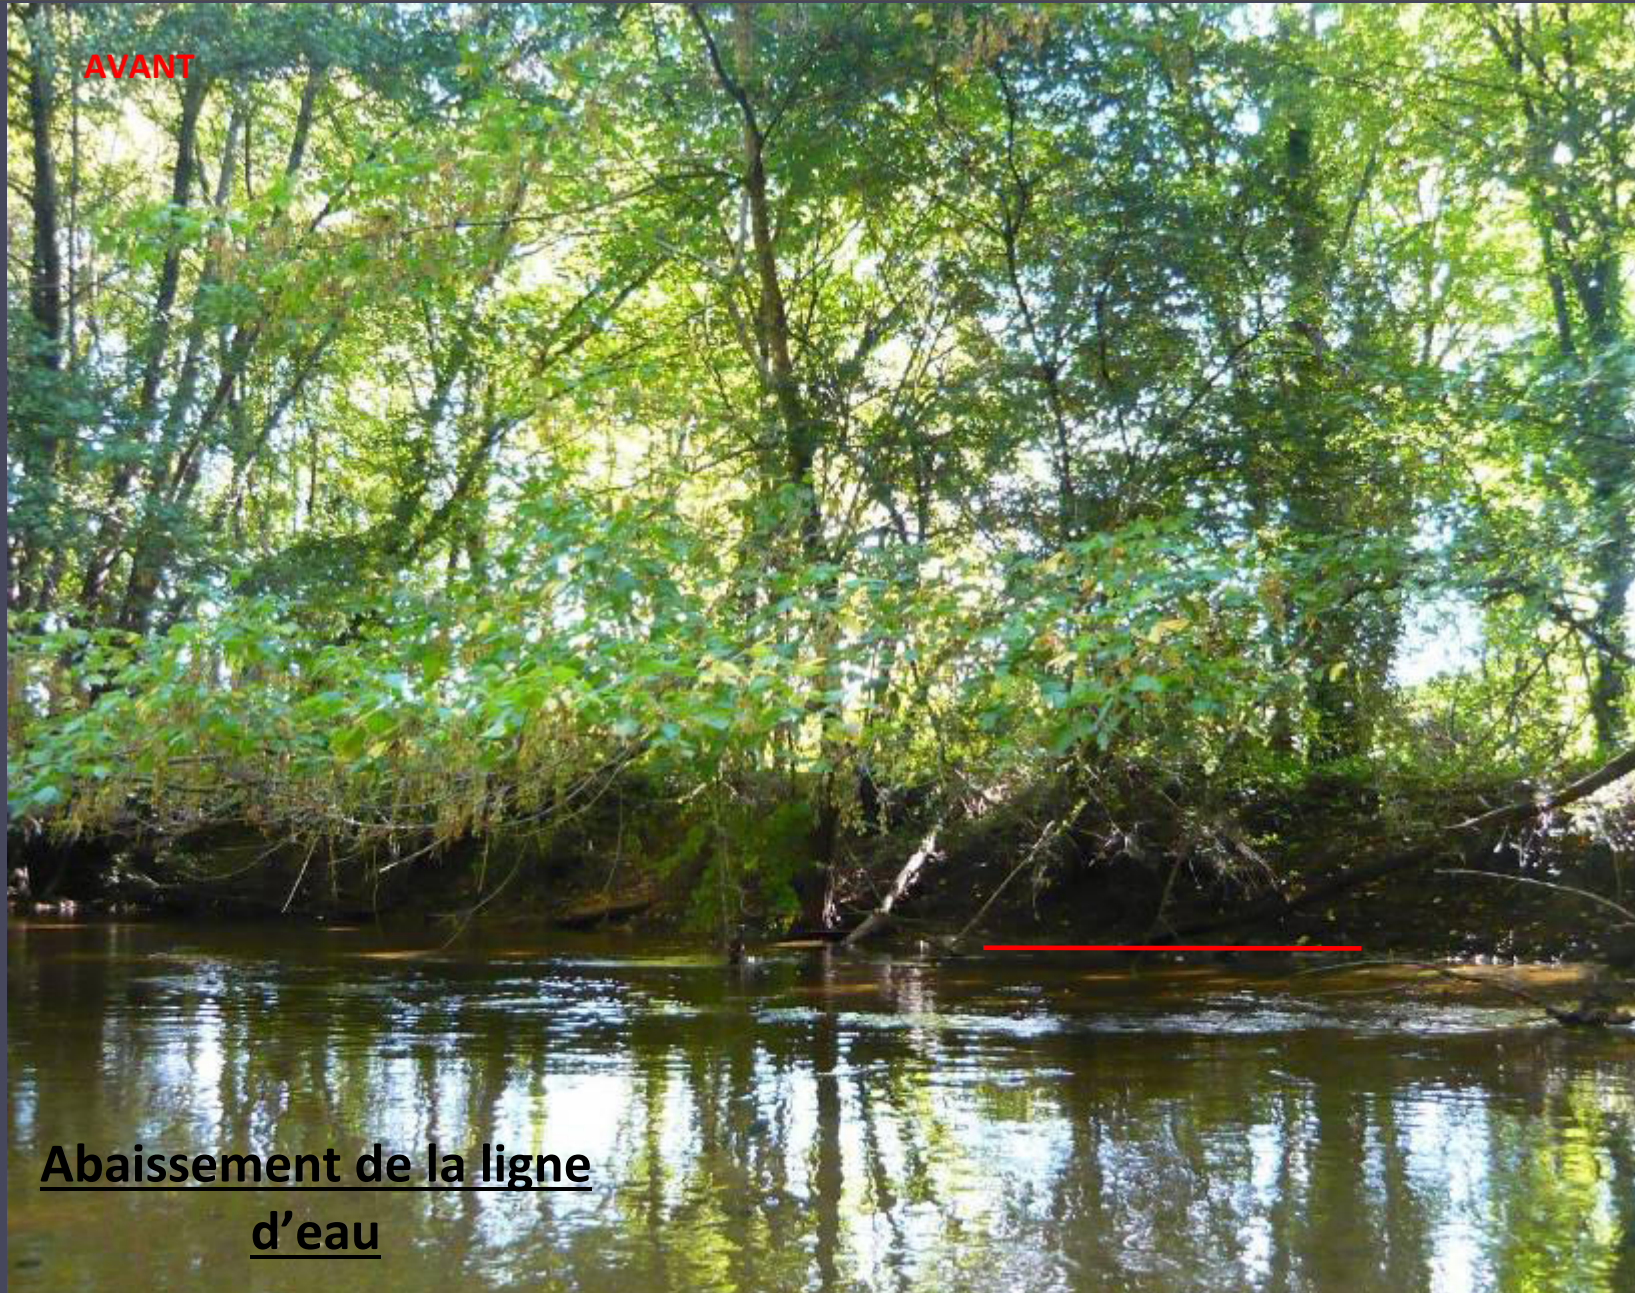
AVANT

Abaissement de la ligne  
d'eau

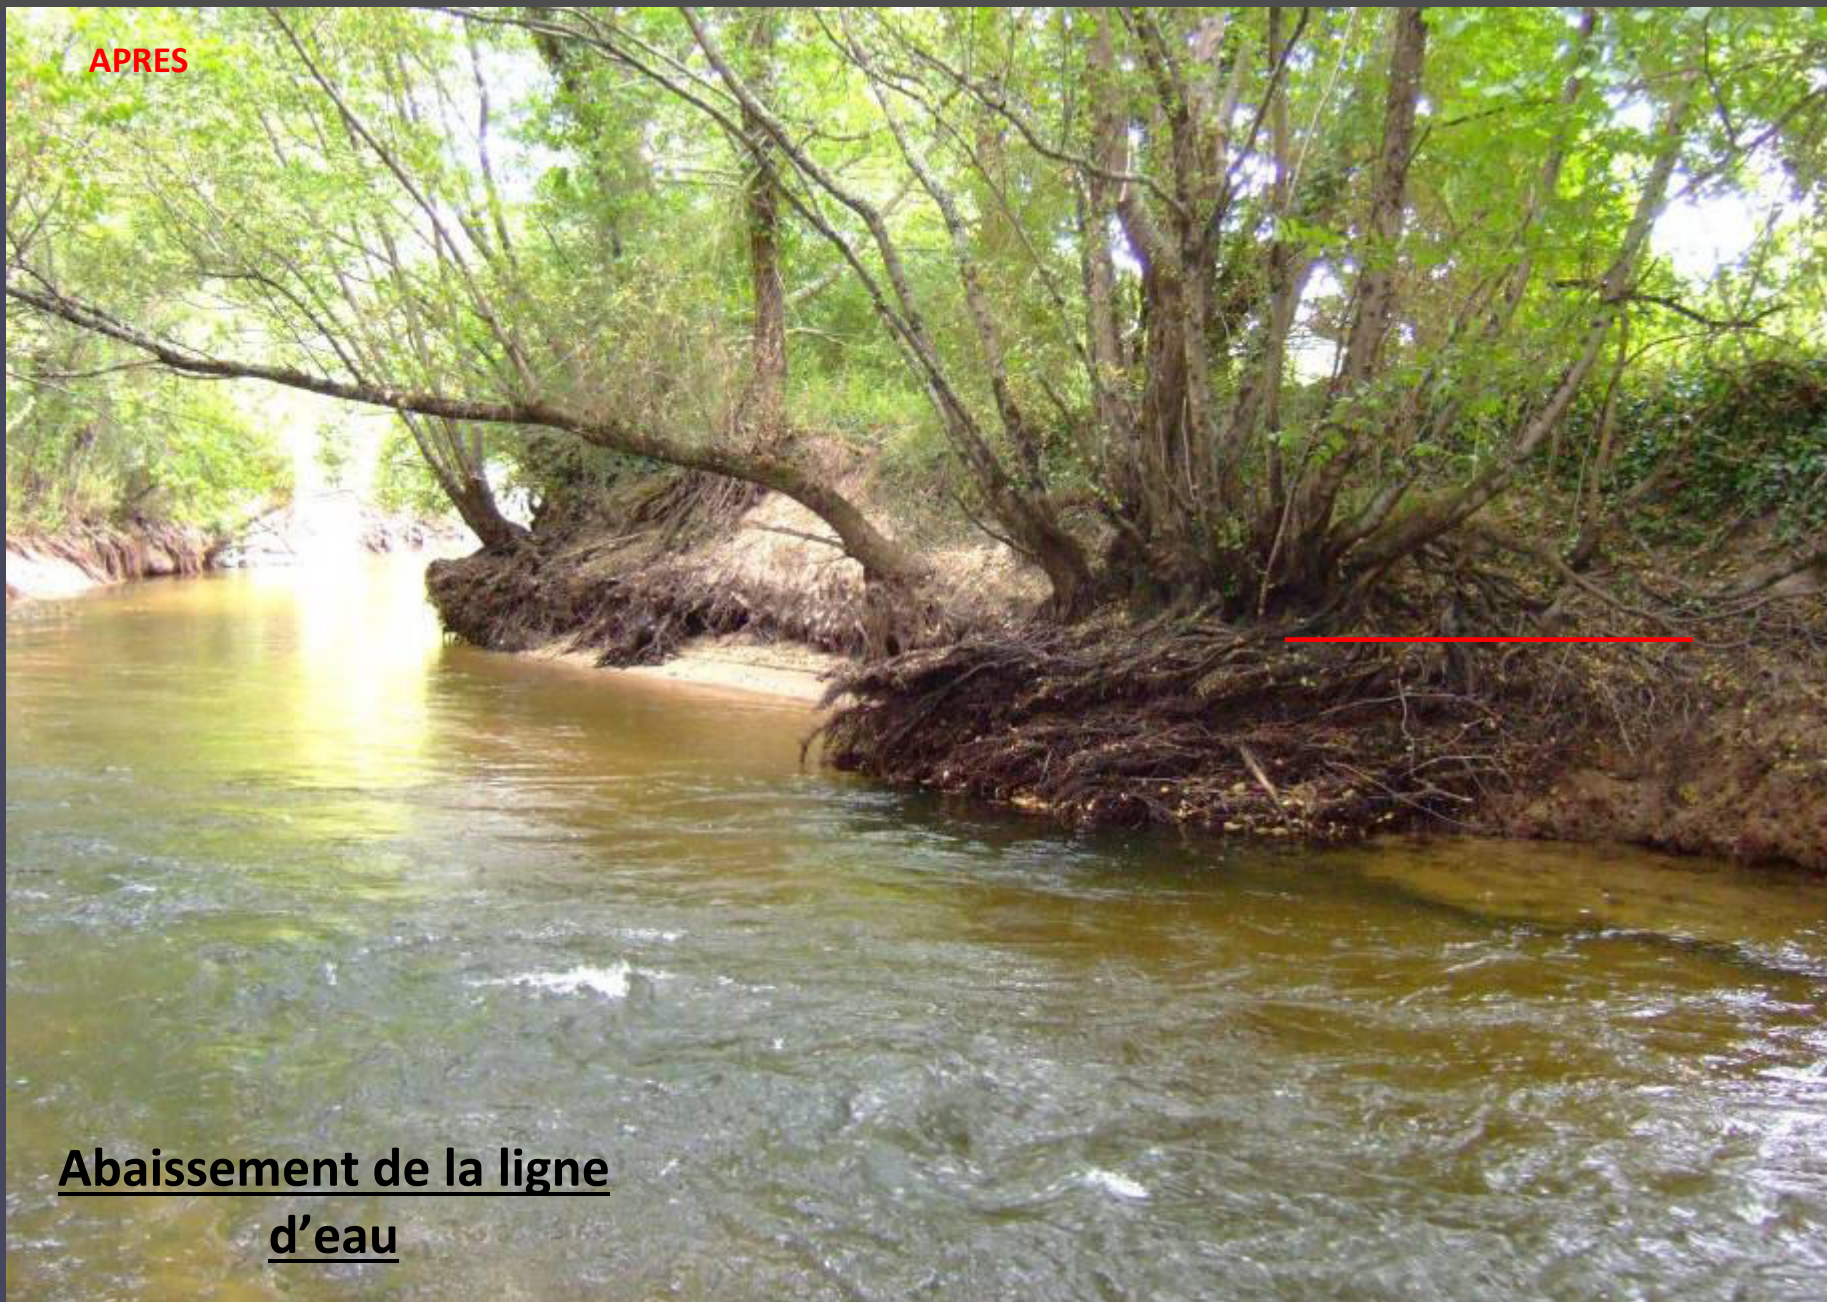
APRES

Abaissement de la ligne  
d'eau

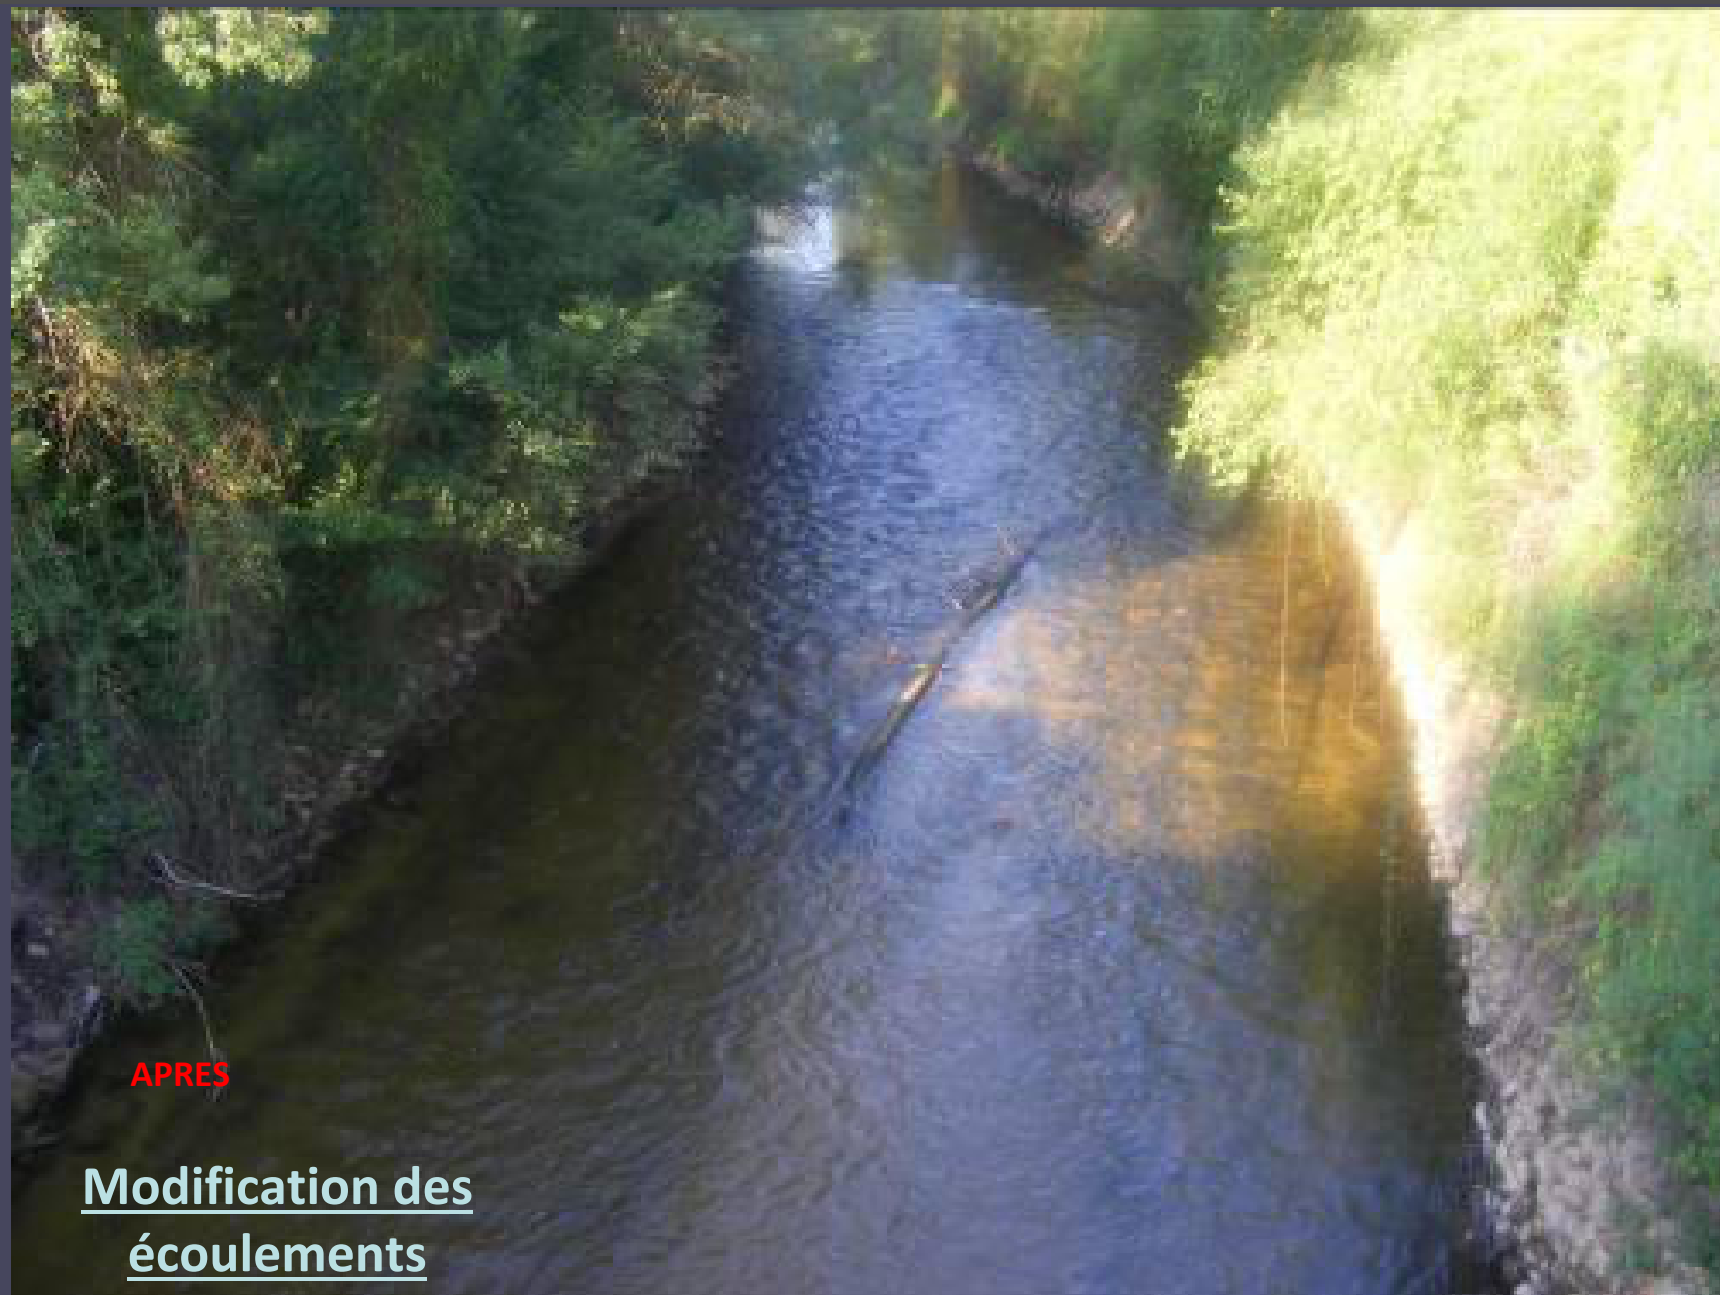
APRES

Modification des  
écoulements

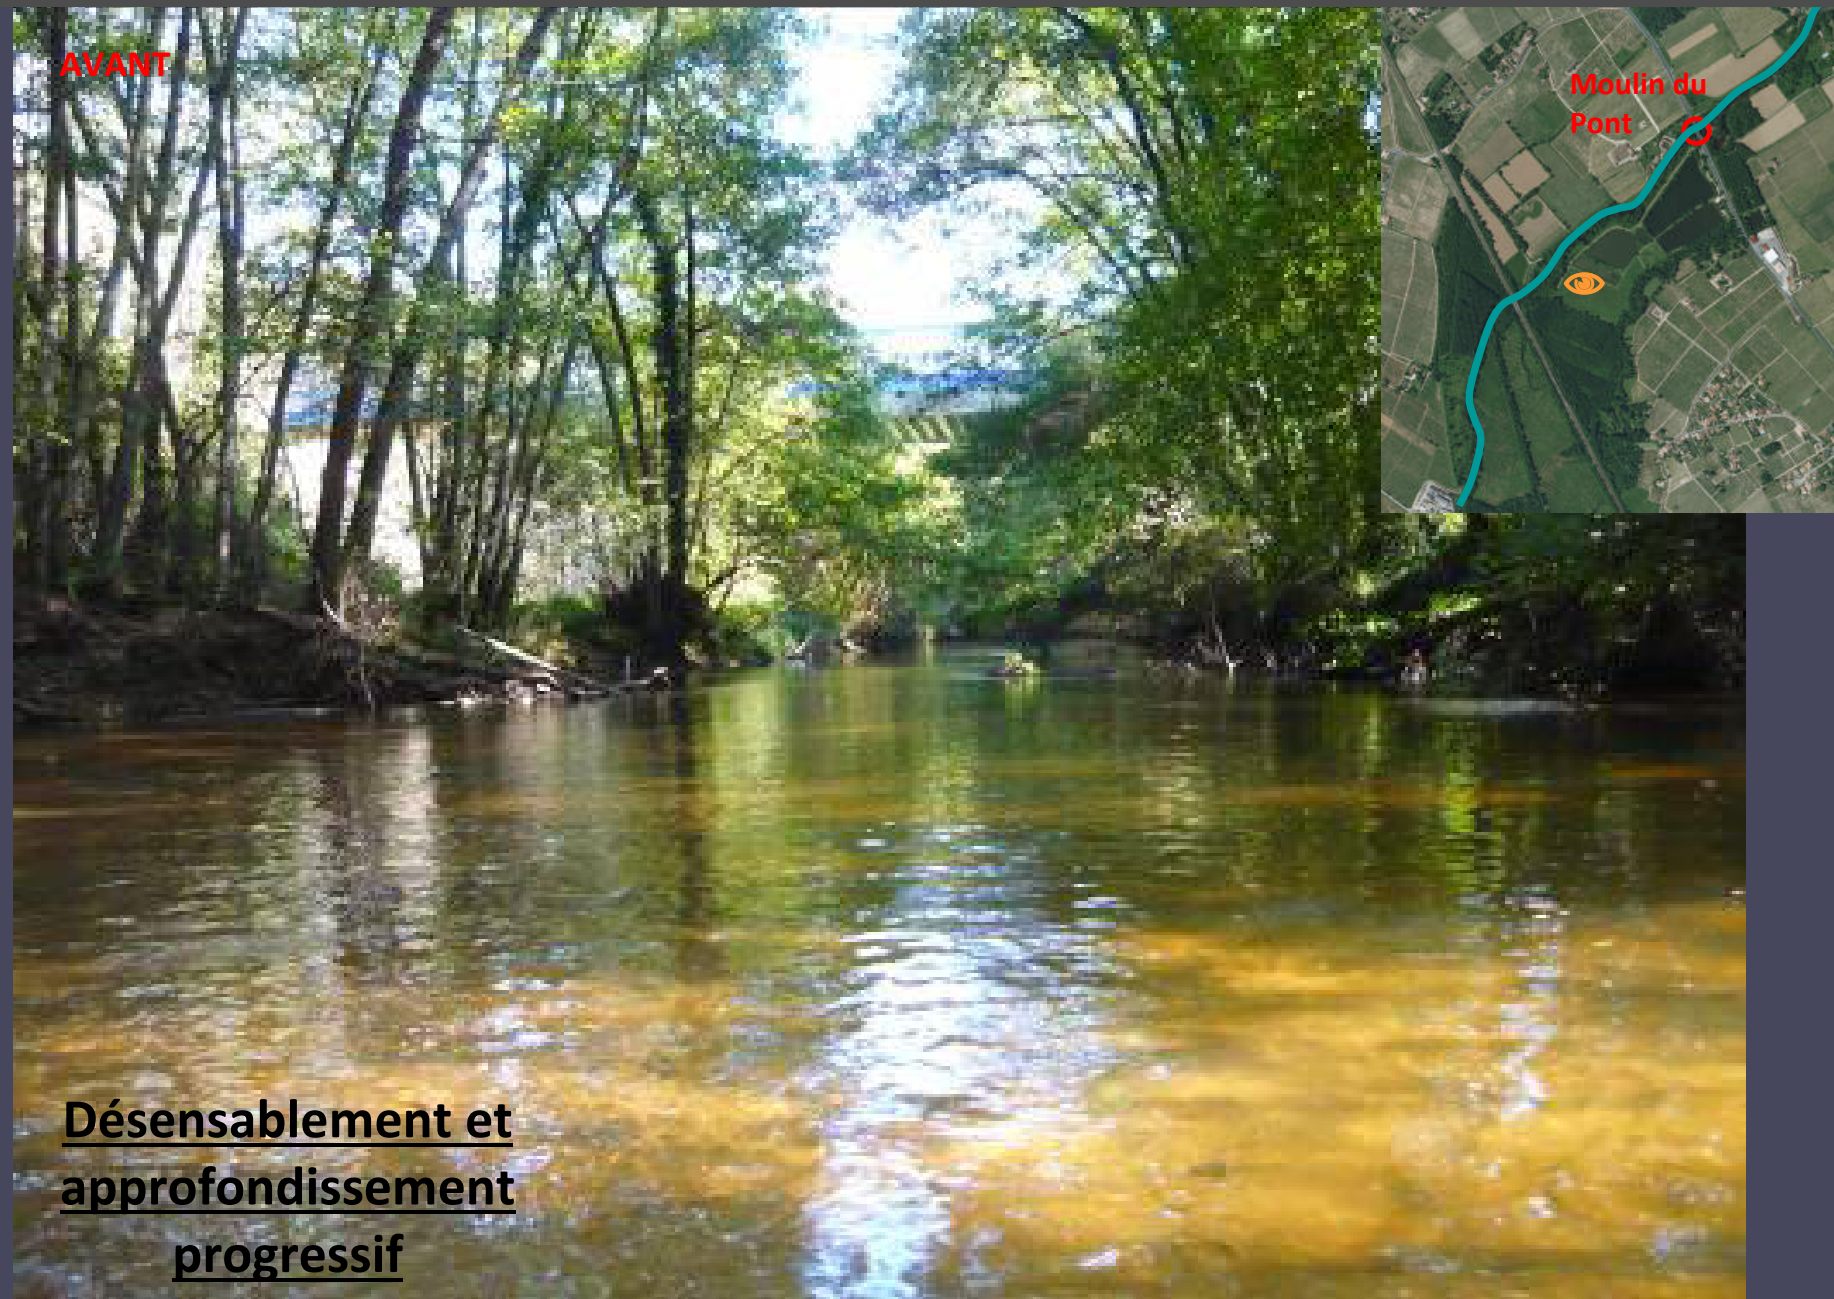
AVANT

Désensablement et  
approfondissement  
progressif

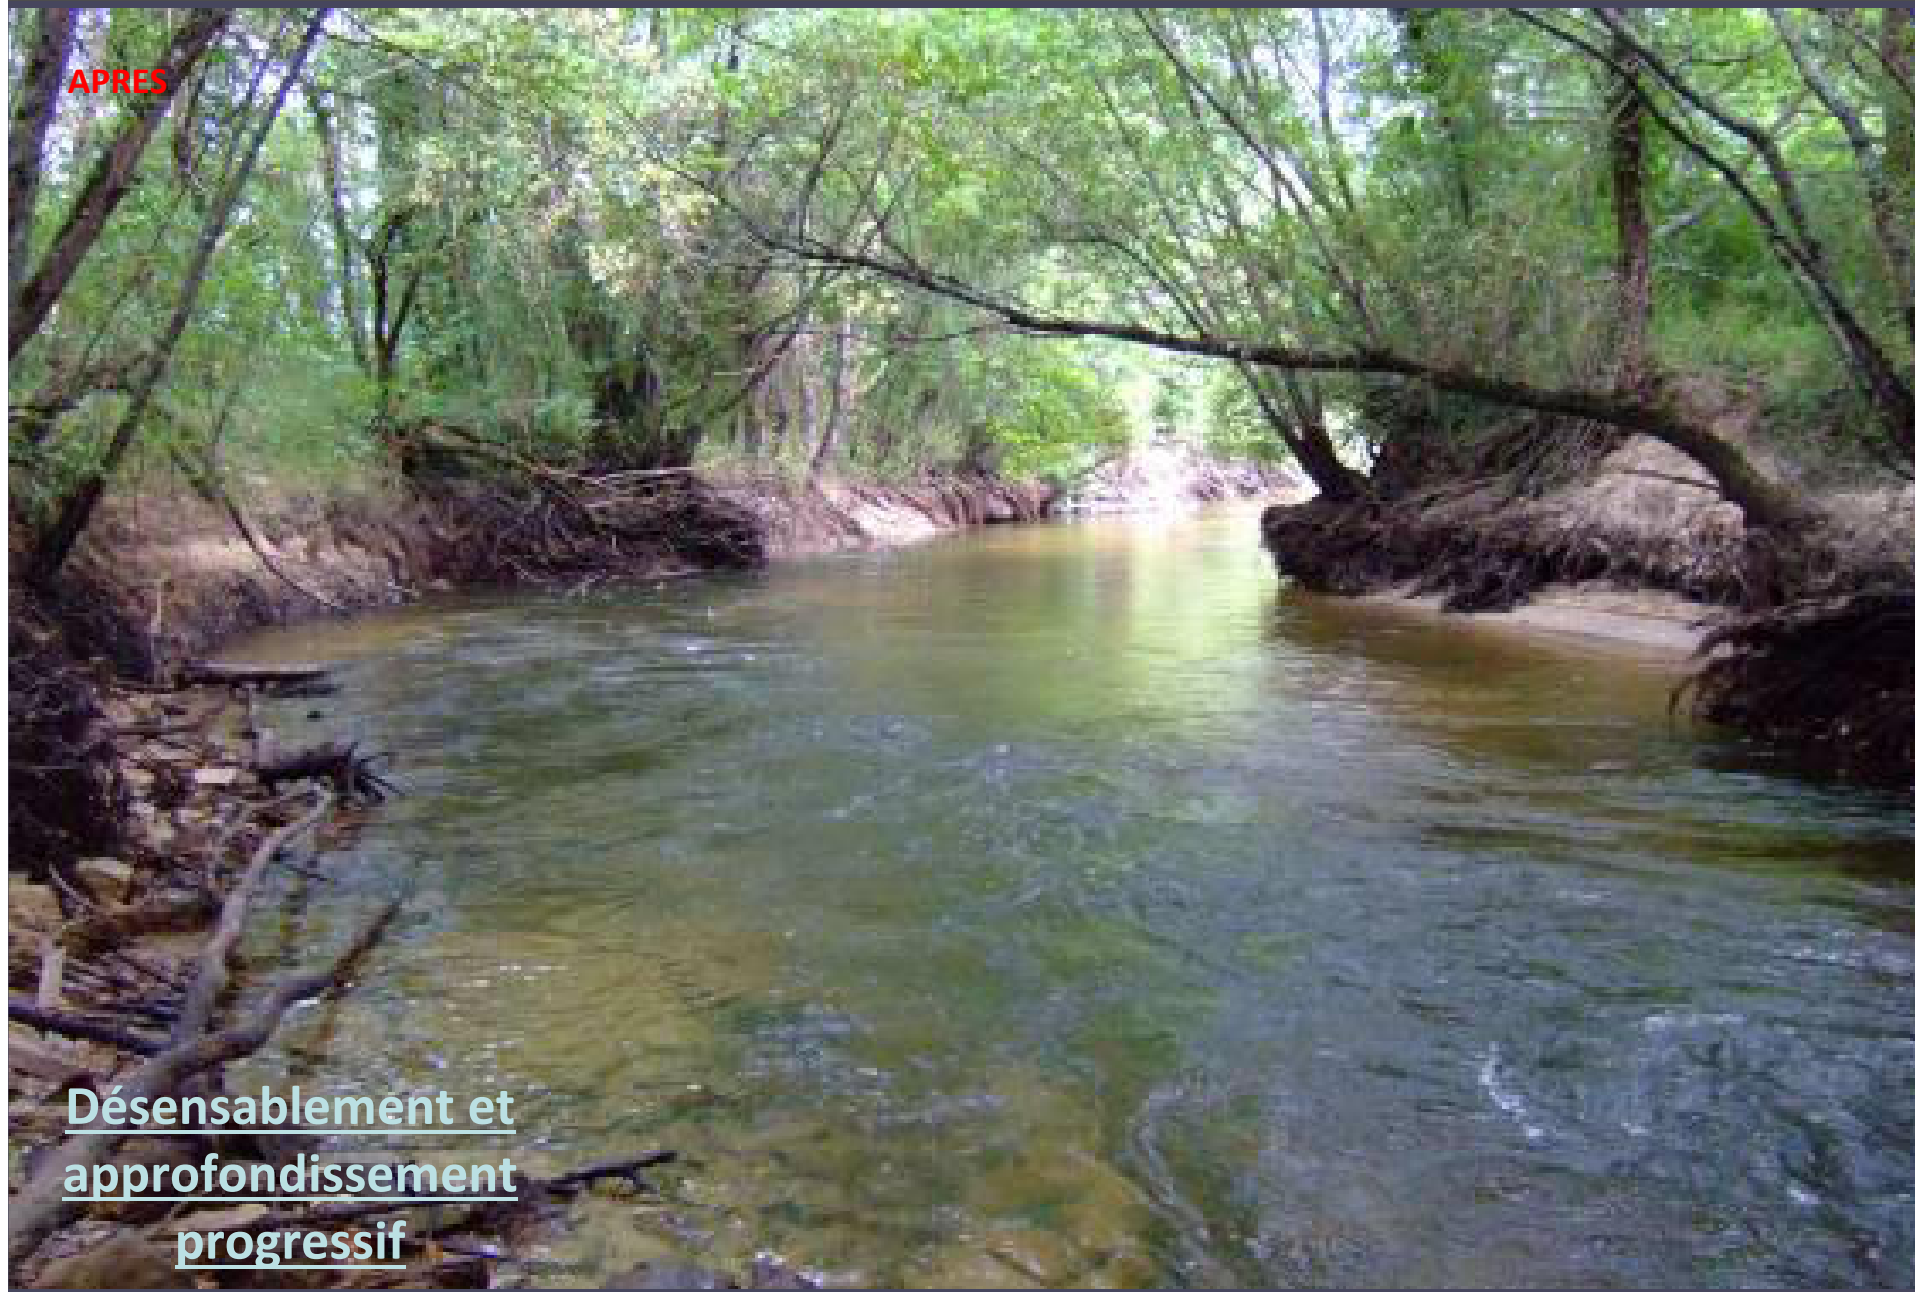
APRES

Désensablement et  
approfondissement  
progressif

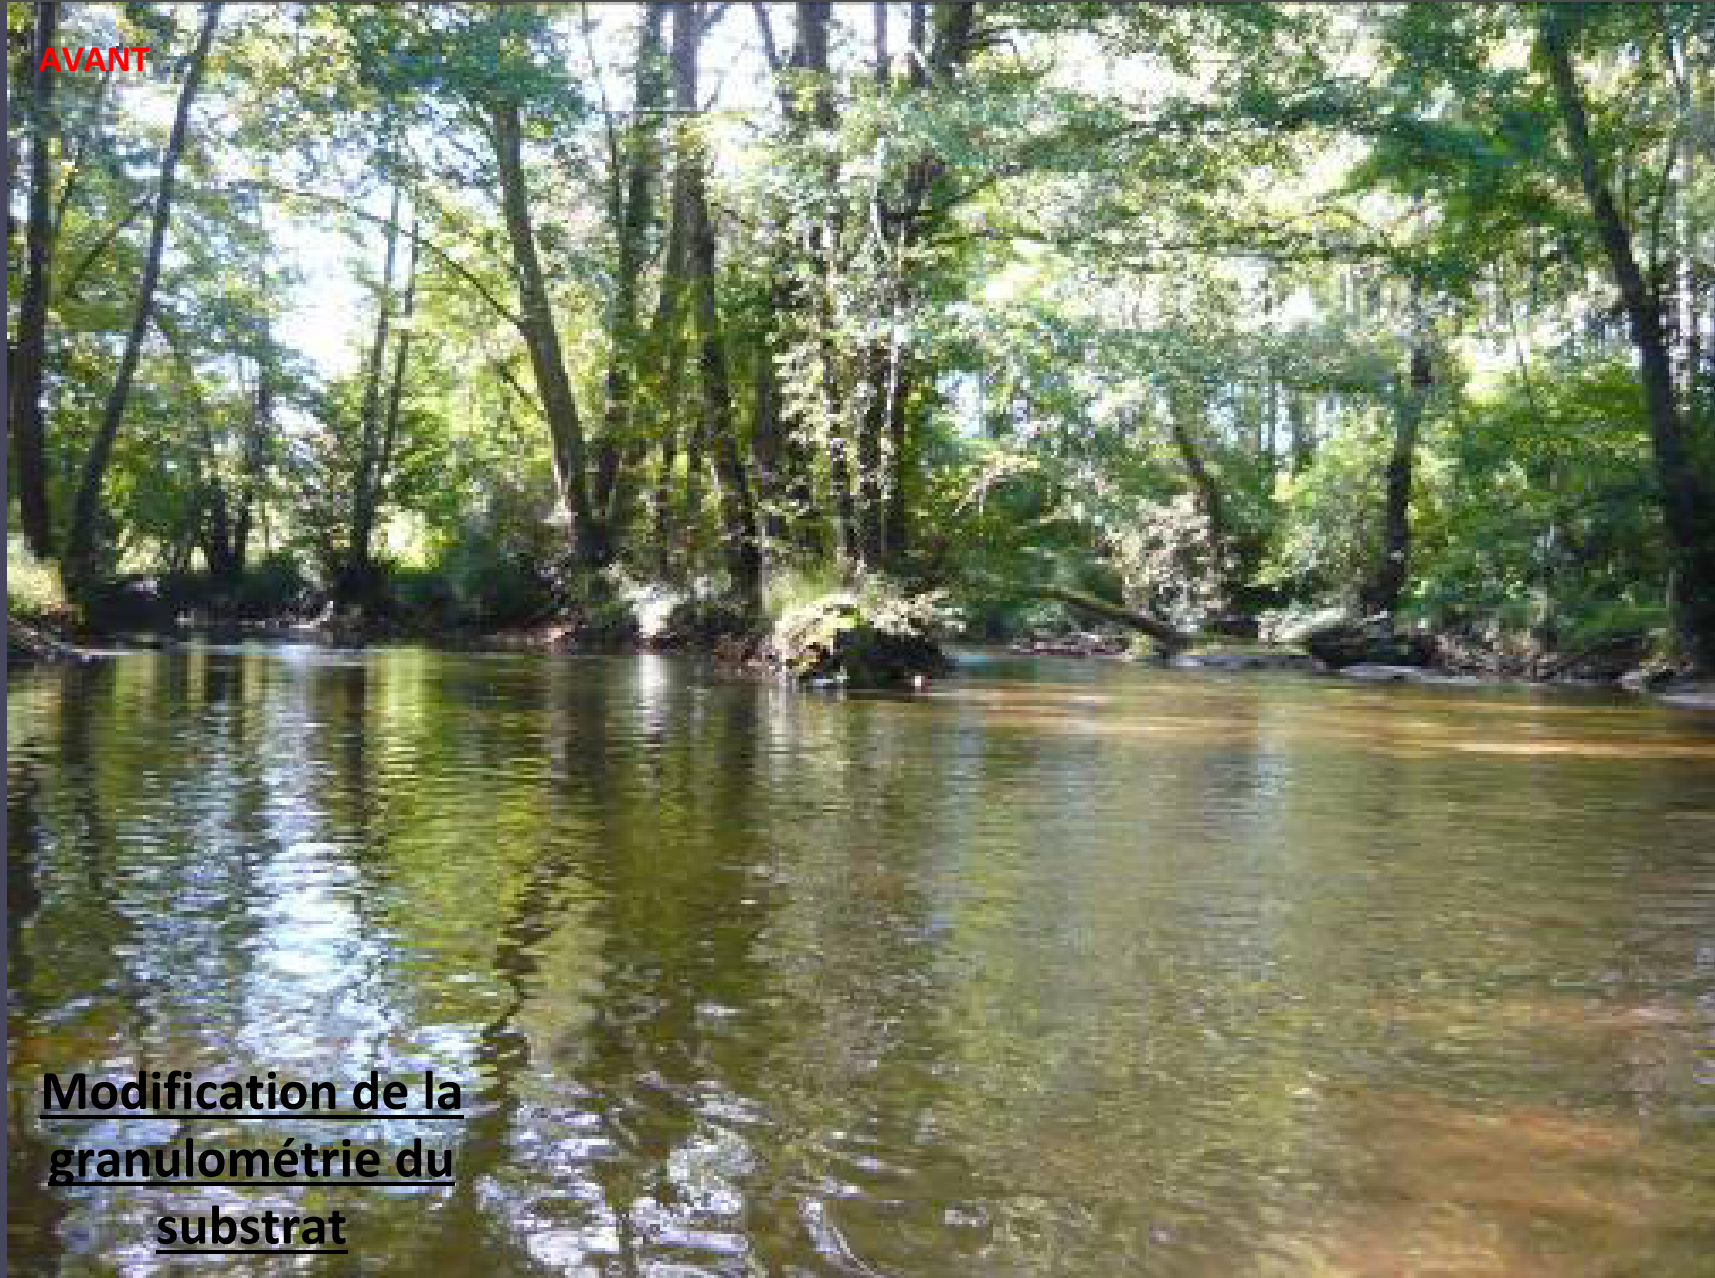
AVANT

Modification de la  
granulométrie du  
substrat

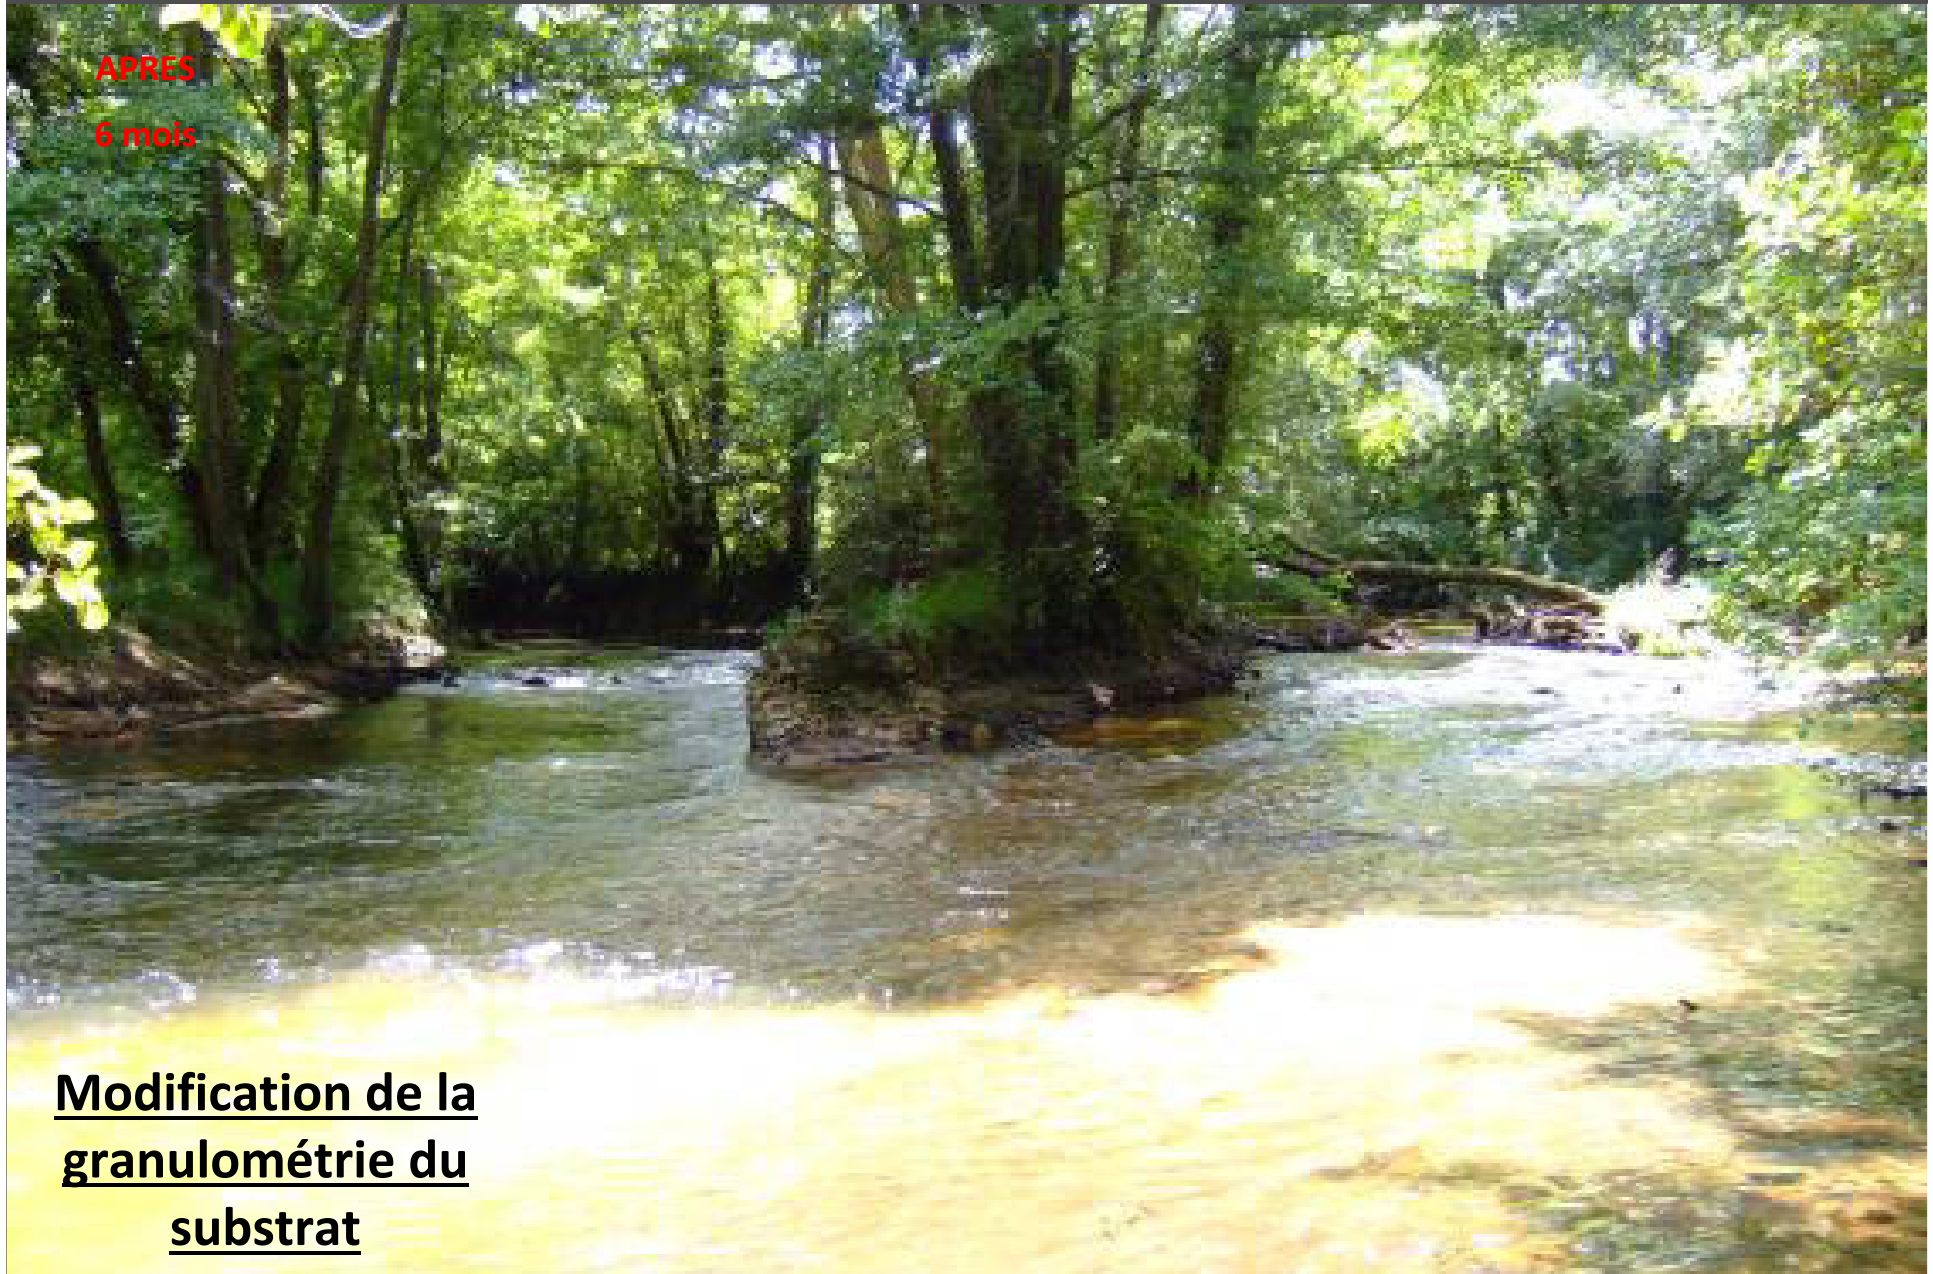
APRES  
6 mois

Modification de la  
granulométrie du  
substrat

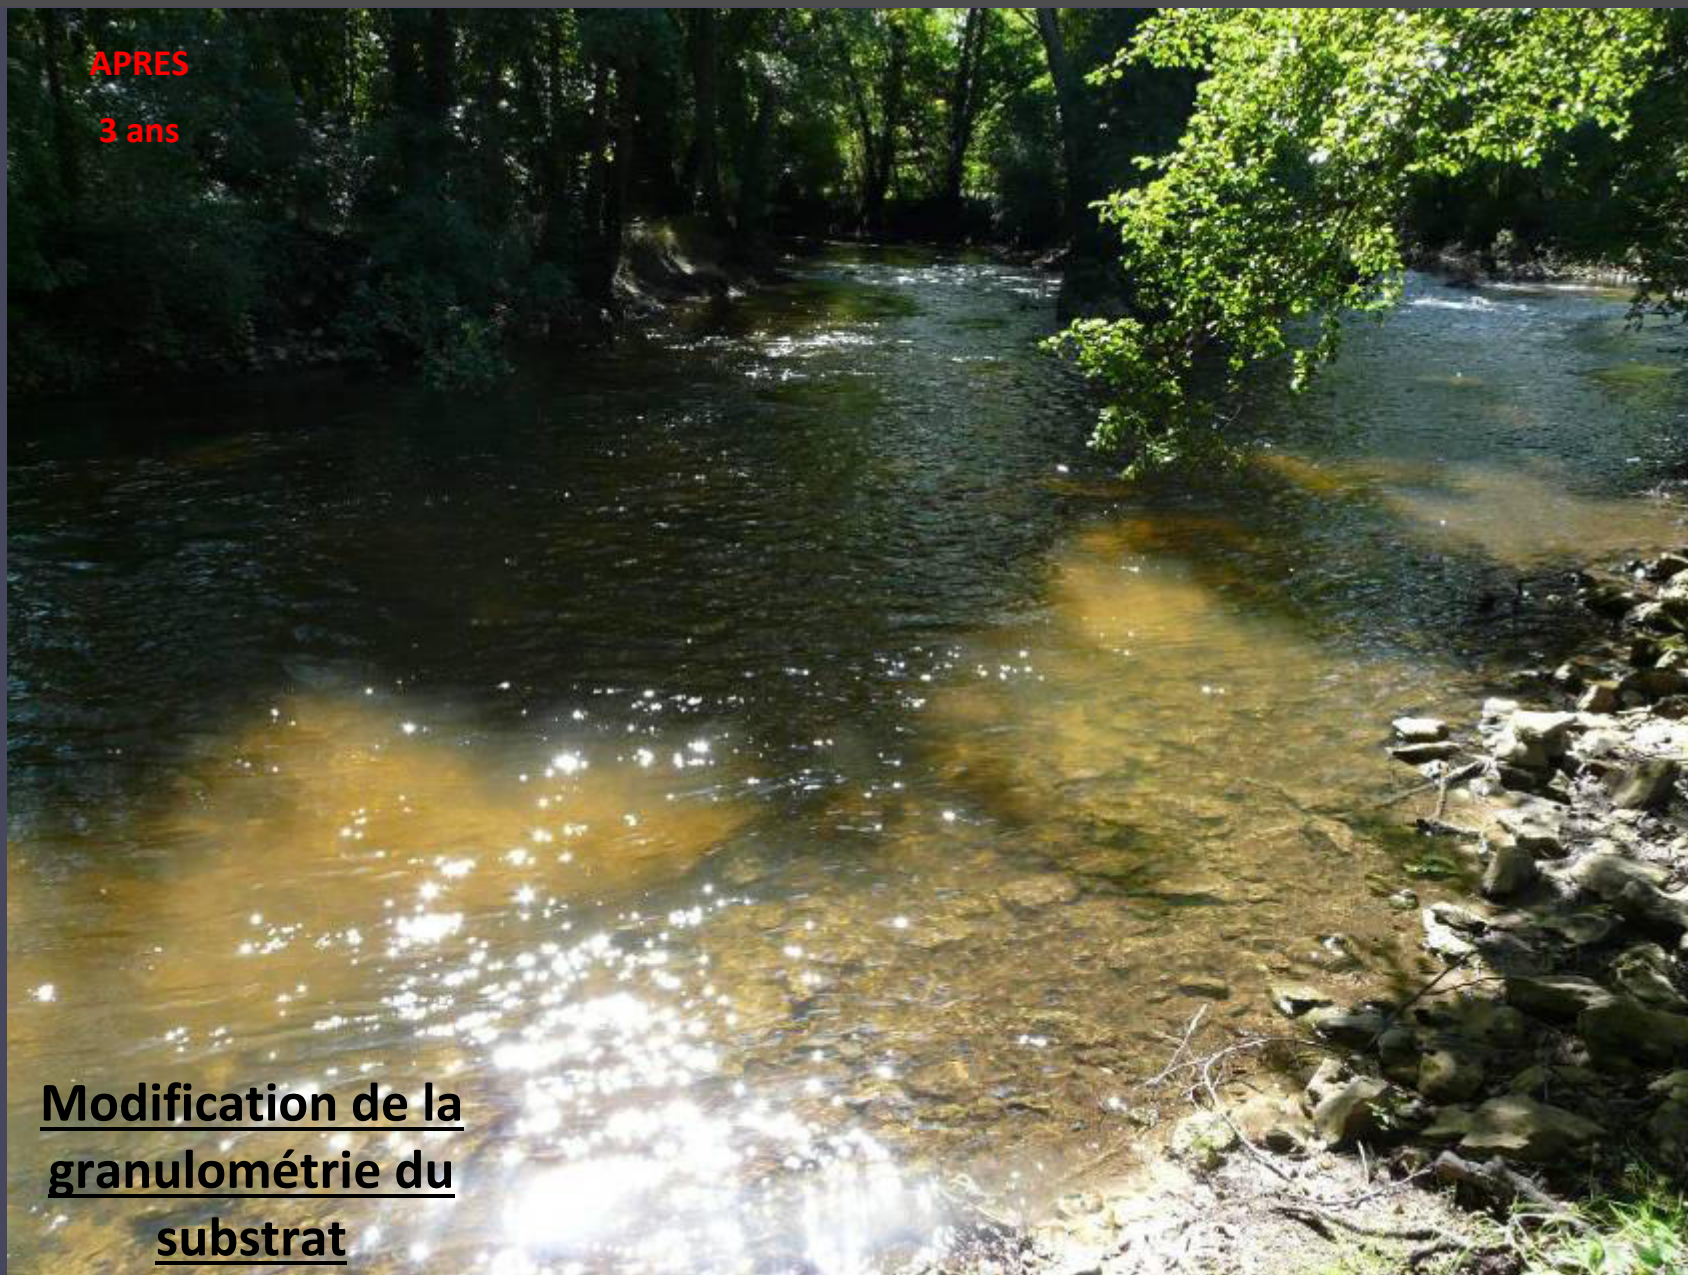
APRES

3 ans

Modification de la  
granulométrie du  
substrat
