# SAGE Ciron

Commission thématique

« Cours d'eau »

1<sup>er</sup> octobre 2015

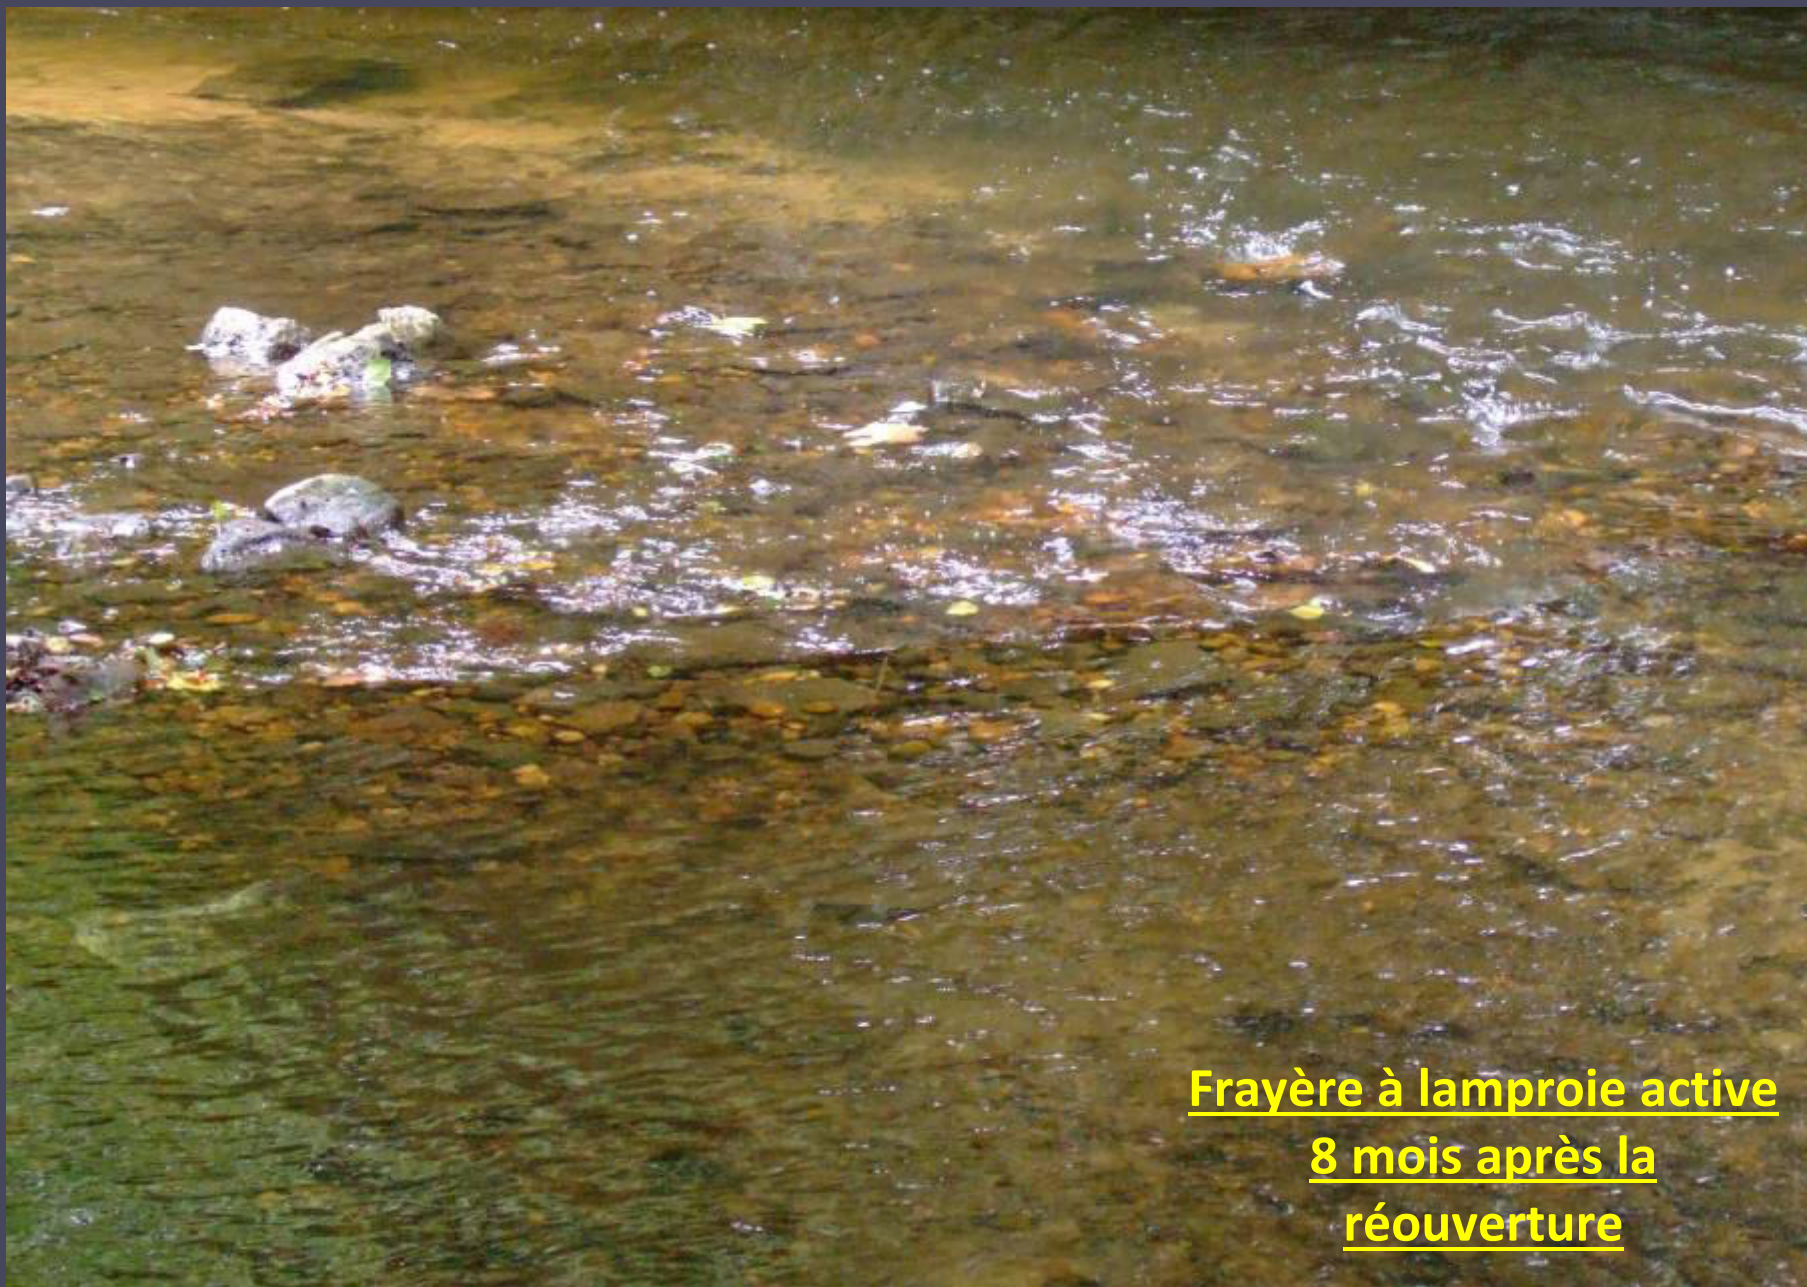
Frayère à lamproie active  
8 mois après la  
réouverture
