# Zone hydrographique 4

## *L'affluent du Thus*

### 2.4.1. La rivière du Thus

*Figure 23 : sectorisation en tronçons homogènes du ruisseau du Thus*

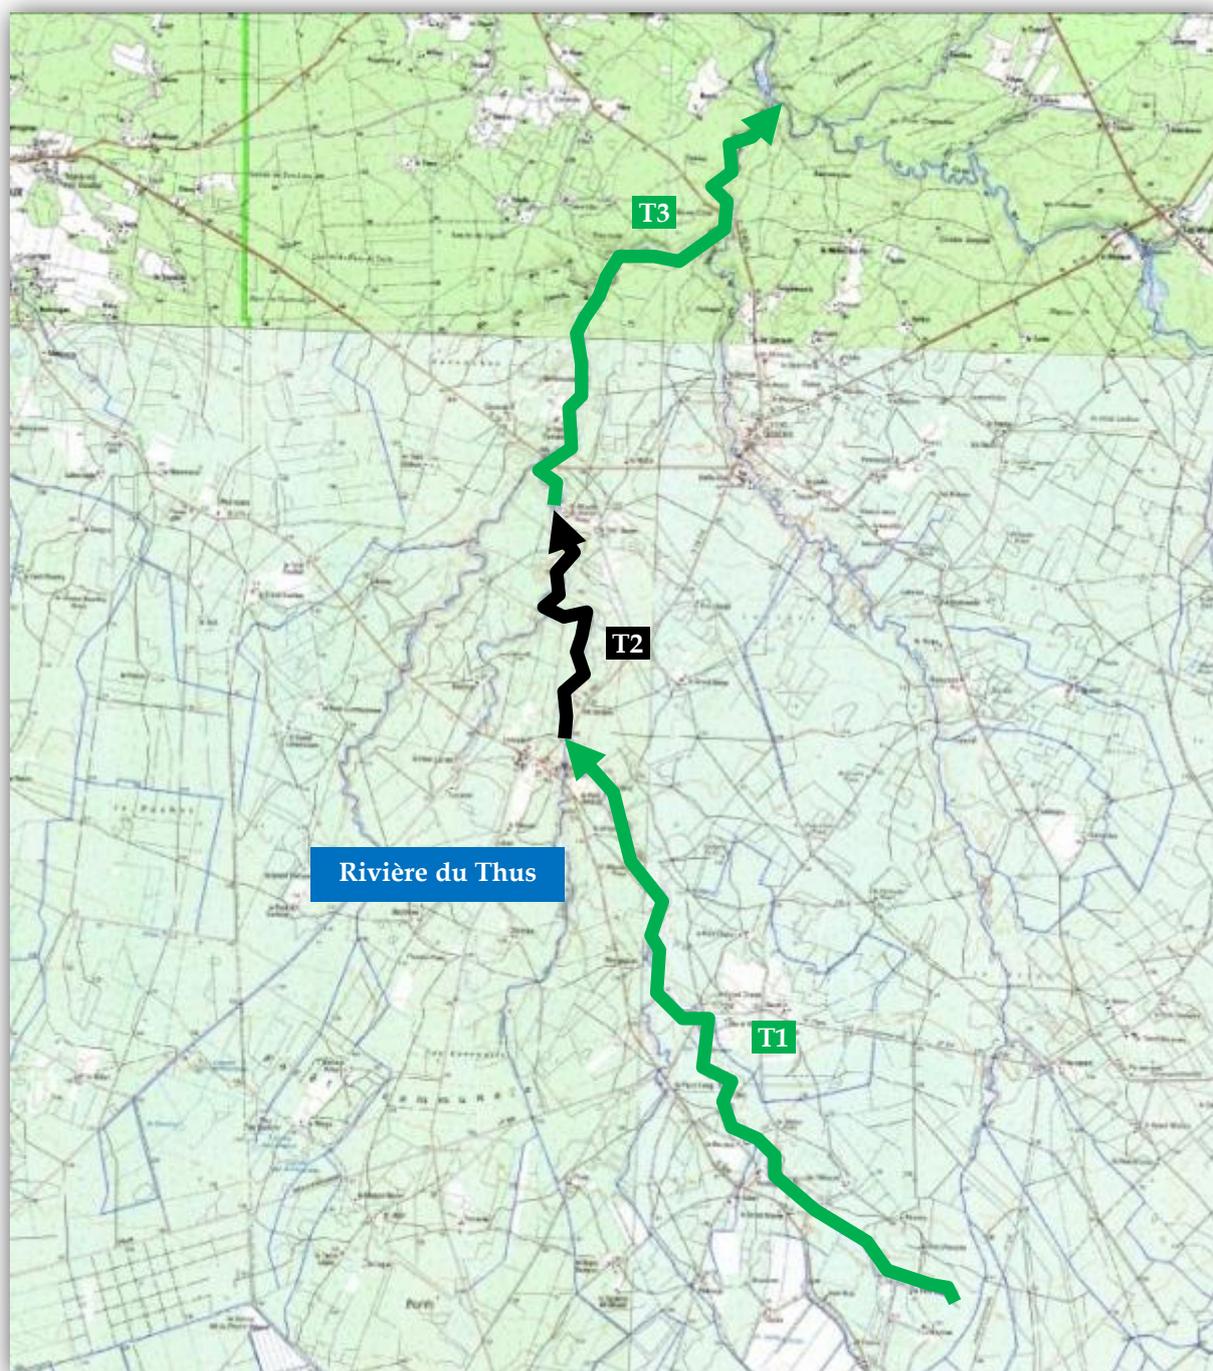
La rivière du Thus, également nommé ruisseau de Maynias pour sa partie amont, est un affluent de rive gauche du Ciron qui s'inscrit sur les deux départements des Landes et de la Gironde en traversant successivement les communes de Maillas (40), Giscos et Escaudes (33). Dans le cadre de sa description présentée ci-après, son linéaire (> 15 km) été découpé en trois tronçons homogènes sur la base de leur contexte paysager et leurs caractéristiques physiques.

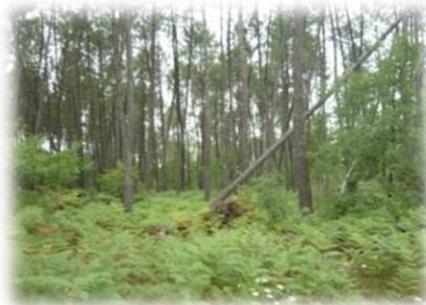
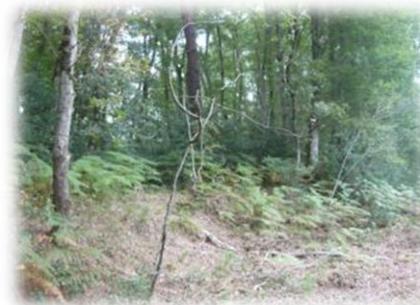
#### Evolution au cœur des exploitations sylvicoles à l'amont et de chênaies à l'aval

- Naissance du cours d'eau du Thus au lieu-dit du *Petit Maynias* sur la commune de Maillas dans le département des Landes. Notons d'ailleurs qu'il est alimenté plus en aval par le ruisseau du Grand Maynias ou ruisseau de Giscos (Tronçon n°3).
- Inscription au cœur d'un paysage forestier d'exploitation sylvicole de pins maritimes (*Pinus pinaster*), activité emblématique du plateau des Landes de Gascogne. Les abords immédiats du Thus sont donc principalement couverts de parcelles sylvicoles, au moins pour sa partie amont, puisqu'apparaissent progressivement en partie médiane, entre ces pinèdes et le milieu aquatique, des boisements de feuillus de type chênaie acidophile.

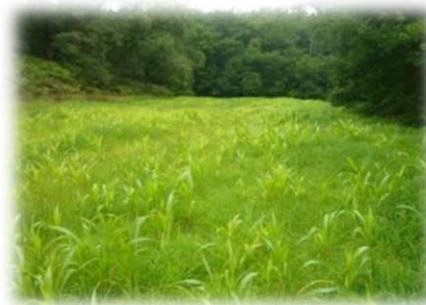
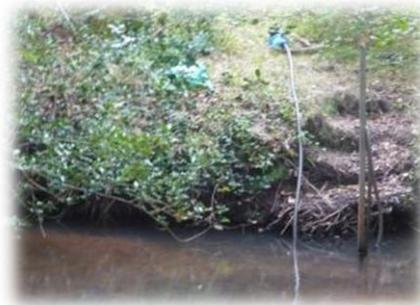
L'extrémité aval de ce bief est également marquée par l'implantation, en rive gauche, de petites parcelles cultivées de fond de vallée aux lieux-dits de *Jengue* et de *Petit Jengue*. Signalons d'ailleurs la présence d'un **pompage domestique** sur la parcelle du *Petit Jengue* et en rive gauche, servant très probablement à l'irrigation d'un petit potager ou à l'approvisionnement en eau des équins.

#### Petites parcelles cultivées à l'aval (gauche) et pompage domestique (droite)

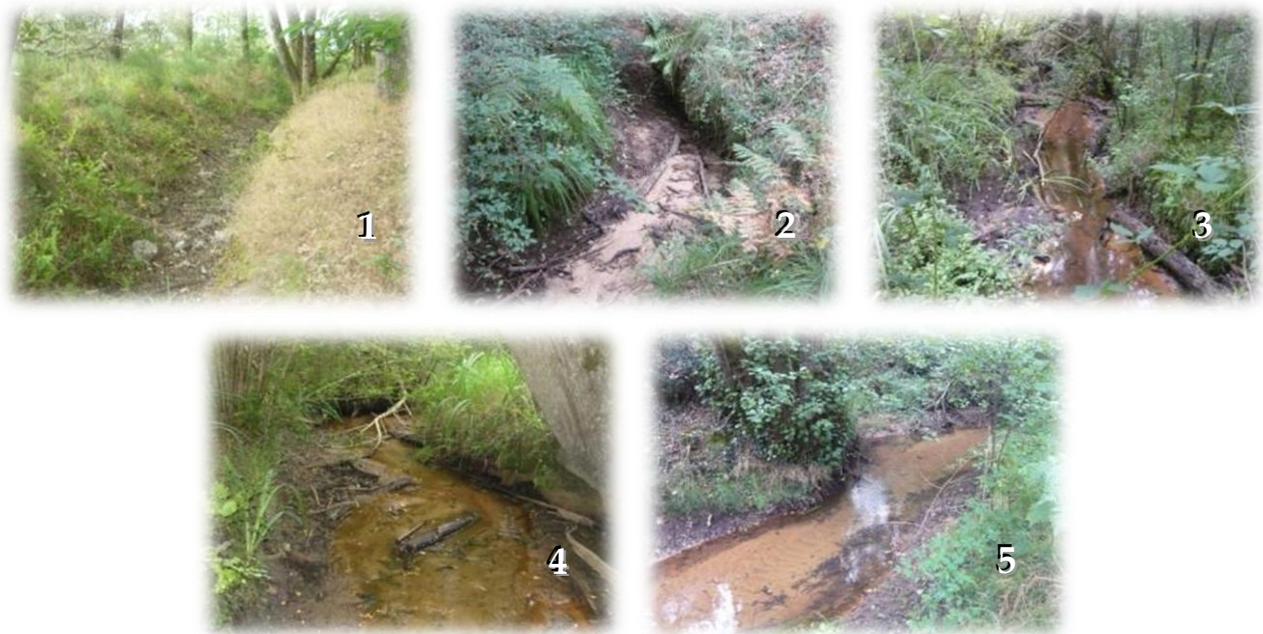
- La reconnaissance de terrain a révélé sur ce bief une évolution assez progressive du tracé du cours d'eau, les méandres s'intensifiant et le lit s'élargissant au fur et à mesure que l'on progresse vers l'aval :
  - *l'extrémité amont* de ce bief présente un cours d'eau rectiligne, assez artificiel et impacté de la main de l'homme en lien probable avec les activités adjacentes (exploitation sylvicole). Semblable à un petit sillon d'écoulement à l'amont, le lit arbore une section moyenne de 1 à 2 m<sup>2</sup>. sa forme trapézoïdale et vraisemblablement remaniée lui confère une allure de fossé d'assainissement sylvicole. A sec une très grande partie de l'année ; il n'est même probablement sollicité qu'en période pluvieuse.

- évoluant successivement entre pinèdes, chênaies et friches, la partie médiane apparaît assez difficile d'accès compte tenu de l'embroussaillage des rives du ruisseau par les ronciers (voire même impénétrable sur certaines sections). Avec de sévères assècs à l'amont, les écoulements n'apparaissent réellement pérennes qu'au lieu-dit de *Labrane*. Le lit, étroit et encaissé à l'amont (0.5 m<sub>L</sub>/1-1.5 m<sub>H</sub>), tend à s'évaser et s'élargir en aval du lieu-dit de *Challan*. Il dessine également un tracé plus méandreux et davantage naturel. Signalons d'ailleurs la présence d'un affluent de rive gauche qui l'alimente.

- le bief aval affiche une sinuosité encore davantage prononcée, avec des méandres serrés presque « en épingle » (180°), certains d'entre eux étant d'ailleurs en cours de déconnexion du chenal principal (futur bras mort ?). Son lit s'élargit encore pour atteindre 1.5- 2 m au niveau de la route départementale n° 10. Son inscription forestière dense à l'aval lui confère un caractère assez sauvage et naturel.

Illustrations de l'évolution du cours d'eau sur ce premier bief (de l'amont vers l'aval)

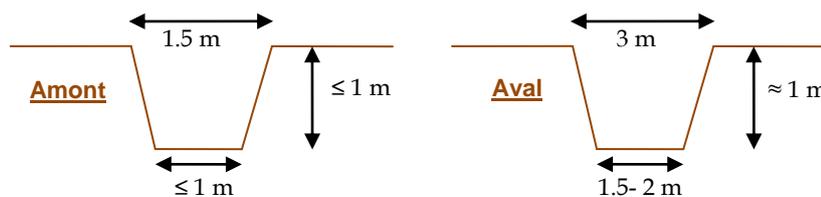
Les profils reportés ci-dessous illustrent l'évolution du lit de l'amont vers l'aval :

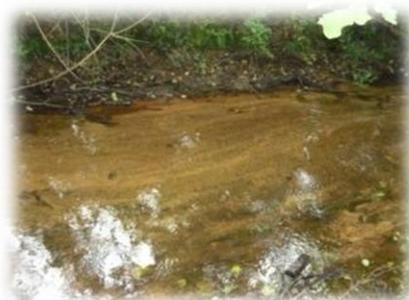
**Substrat très homogène**, essentiellement sableux. La proportion de graviers et de blocs, localement apparents, restent extrêmement faibles (≤ 1 % sur la totalité de ce bief).

Substrat sableux majoritaire

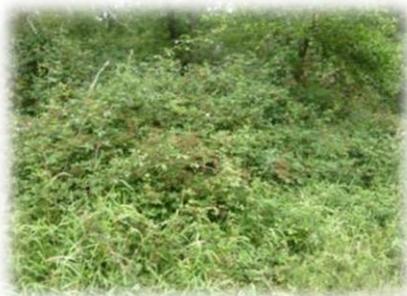
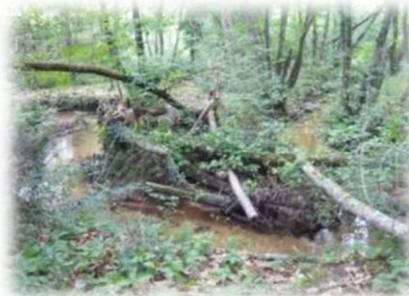
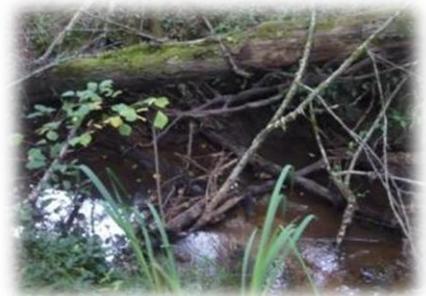
- **Fort encombrement de ce bief**, avec accumulation récurrente de bois mort au niveau du lit et berges. Ce phénomène est d'ailleurs particulièrement encombré au niveau des faciès de friches ou forestiers qui disposent d'un fort potentiel de génération d'embâcles. Aucune gêne pour les écoulements, ni aucun risque pour la sécurité des biens et des personnes ne sont toutefois révélés ici.

- **Embroussaillage excessif de la partie médiane**, aux abords du lieu-dit de *Challan*, les rives étant très densément végétalisées d'arbres et d'arbustes mais aussi de ronciers qui prolifèrent de manière très importante. Même si les conséquences demeurent réduites, **la prolifération des ronces** (*Rubus sp.*) constitue certainement sur ce bief la problématique principale ; localement, ils peuvent en effet constituer une ceinture végétale de plusieurs mètres de part et d'autre du cours d'eau, allant du pied de berge jusqu'à une dizaine de mètres en retrait de la berge. Ce phénomène induit une fermeture progressive du milieu aquatique particulièrement préjudiciable pour l'intégrité de l'hydrosystème via la réduction des potentialités environnementales du cours d'eau mais également de sa ripisylve associée. En effet, outre leur faible capacité à maintenir efficacement les berges, la prolifération des ronciers va en effet générer une homogénéisation des faciès d'éclaircissement, un étouffement des jeunes pousses d'aulnes notamment et un milieu quasi-impénétrable.

Très fort embroussaillage par les ronciers (gauche), obstacles de bois récurrents sur ce tronçon (centre, droite)

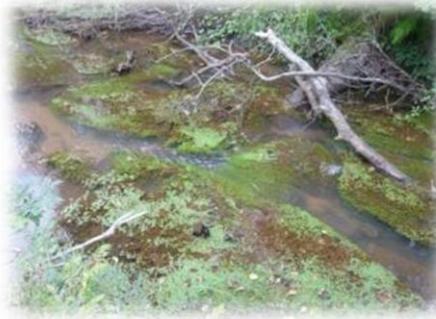
*La portion du moulin Neuf* (en ruines) présente une ripisylve fortement éclaircie en lien probable avec les actions de défrichages et d'abattages entreprises par le passé aux abords de l'ouvrage. Cette ouverture dans la bande boisée d'aulnes (150 ml en rive gauche essentiellement) génère une diversité relative d'habitats, l'éclaircissement accru du lit mineur permettant le développement de groupements de callitriches.

Groupements de callitriches nombreux au Moulin Neuf

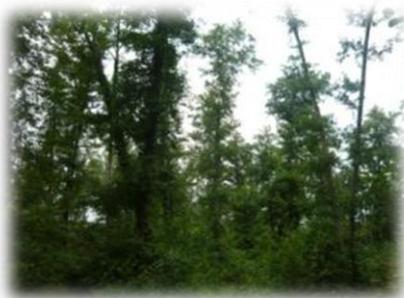
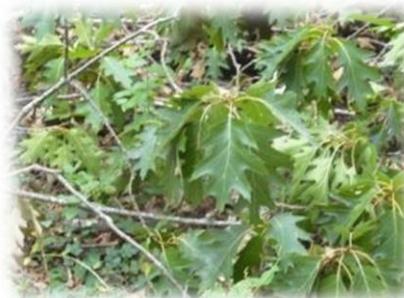
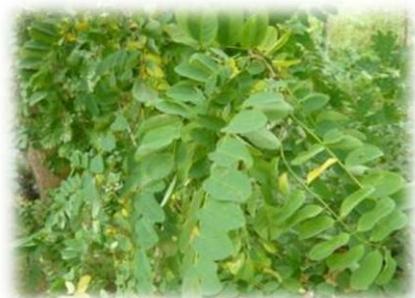
L'extrémité aval (environ 200 ml) affiche une très forte proportion de chêne rouge d'Amérique (*Quercus rubra*), cette espèce étant d'ailleurs dominante au niveau du lit majeur, aux abords immédiats du lit du cours d'eau. Des sujets « âgés » de taille imposante (jusqu'à 80 cm de diamètre et 30 mètres de haut) côtoient les jeunes pousses de chênes qui colonisent le sous-bois (à plus de 75 %). **Attention sur ce secteur à l'évolution vers des peuplements monospécifiques de cette espèce, non considérée invasive, mais qui peut s'avérer très envahissante et se substituer aux espèces autochtones.**

Ripisylve d'aulnes glutineux (gauche), chêne rouge bien représenté à l'aval (centre)  
et omniprésent sur le linéaire en densité moyenne (droite)

- ❖ Préservation des zones humides identifiées (sur la base d'une charte des zones humides par ex.)
- ❖ Lutte contre les espèces invasives à coordonner et pérenniser à l'échelle globale du cours d'eau et du bassin versant. Attention particulière à accorder au chêne rouge.

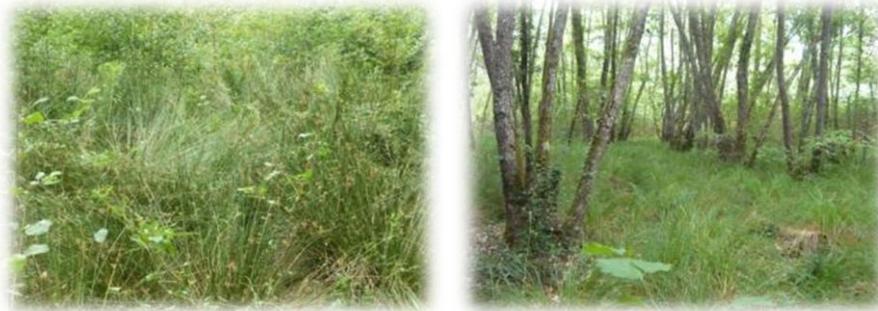
- Présence sur ce bief de plusieurs petites zones en connexion directe avec le ruisseau du Thus. Deux typologies distinctes de zones humides ont été identifiées sur ce tronçon :
  - des faciès en transition, entre zones alluviales (aulnaies) et anciennes prairies, colonisés par le scirpe (*Scirpus sp.*) et le jonc (*Juncus sp.*). Cet habitat est principalement localisé en rive gauche à proximité du moulin Neuf en ruines ;
  - des habitats d'aulnaies marécageuses qui affichent en hiver un très fort taux d'hydromorphie, en témoigne le tapis de laîche paniculée (*Carex paniculata*) qui recouvre le sol, aux abords du hameau du grand Challan.

Scirpaie du Moulin Neuf et aulnaie humide de Jengue

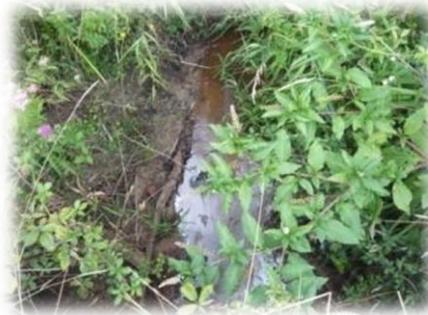
- En terme végétal, les deux espèces invasives les plus couramment rencontrées sur le bassin versant du Ciron ont ici encore été relevés : il s'agit du robinier faux acacia (*Robinia pseudoacacia*), présent de manière diffuse sur l'ensemble du linéaire (essentiellement au niveau du lit majeur mais parfois aussi du lit mineur, au niveau des faciès les plus éclairés à l'aval), et le raisin d'Amérique (*Phytolacca americana*) dont seuls quelques pieds ont été relevés aux abords de la piste intercommunale n° 52.
- Signalons également la fréquentation de ce bief par le ragondin (*Myocastor coypus*), contacté à plusieurs reprises à l'aval via des laissées. Cette espèce animale exotique, originaire d'Amérique du Sud est considérée invasive et problématique en lien avec les dégâts qu'elle occasionne sur les berges (glissement, érosion à relinquer au creusement de galeries).

Pied de raisin d'Amérique en aval de la piste n° 54

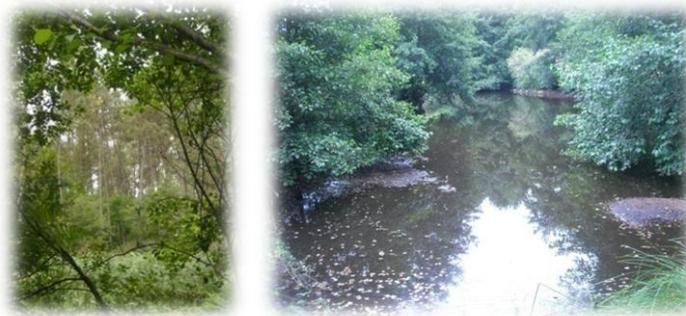
#### Parcelles sylvicoles et étangs du Moulin du Baron (en ruine)

- Le ruisseau du Thus revêt un caractère relativement sauvage et préservé. Il évolue dans un système forestier à dominance de feuillus et cerné de part et d'autre par des parcelles à vocation sylvicole (exploitation du pin maritime). L'habitat urbain est très diffus voire absent ; il est seulement présent ponctuellement à l'amont du bief rive gauche, à la sortie de la commune Maillas ainsi qu'à l'aval au niveau du hameau de *Petit Baron* en rive droite.
- Les vestiges de bâtiments anciens témoignant des usages passés sont perceptibles, notamment à l'aval avec la présence d'un déversoir et l'étang du *moulin du Baron*, aujourd'hui en ruine. En outre, des aménagements récents, impactant localement la fonctionnalité même du cours d'eau sont à noter (grillage le long du cours d'eau, seuil en pieux...)

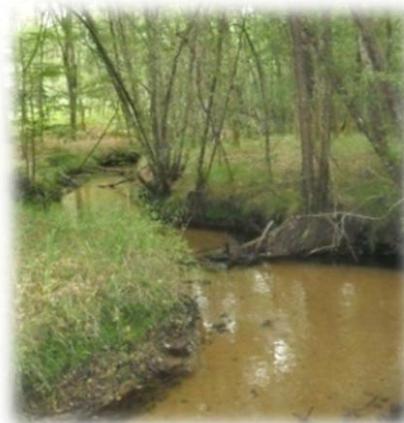
- Le Thus réalise en effet une succession de méandres parfois très denses et serrés (jusqu'à près de 180°). Sa section moyenne est assez variable, ce qui favorise la diversification des faciès d'écoulement ainsi que des habitats aquatiques, en principe homogènes dans ce type de cours d'eau. Le substrat majoritaire du lit du cours d'eau est le sable associé à des limons. L'accumulation de litières et de matières organiques est perceptible au niveau des zones de mouilles à courant faible ou encore au niveau d'embâcles. Le colmatage du lit est qualifié « moyen à faible ».

#### Faciès méandreux du Thus

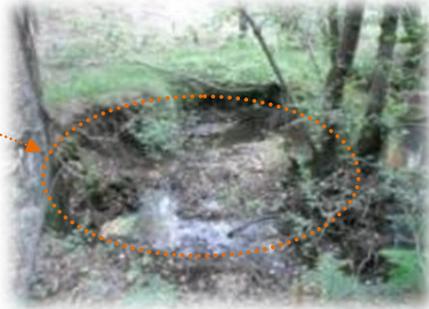
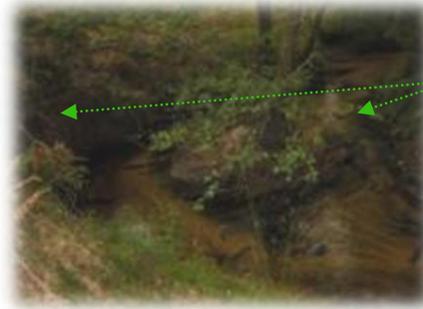
#### Illustrations de quelques poches d'érosion

- La dynamique d'érosion des berges est extrêmement importante sur ce bief, les poches d'érosion étant récurrentes au niveau des méandres ou des berges dépourvues de végétation.

L'inscription dans un contexte forestier et la nature même du sol accentuent le phénomène d'érosion. La notion d'espace de liberté du cours d'eau est sur ce bief particulièrement bien illustrée, entre autres par la présence d'atterrissements et d'aulnes matures aujourd'hui au beau milieu du lit du Thus. Notons tout de même que certains aménagements d'origine anthropiques, implantés il y a peu à quelques années aux abords du cours d'eau, se trouvent aujourd'hui menacés par cette dynamique (clôture déstabilisée notamment...). Une surveillance ainsi qu'un déplacement de la clôture pourront être envisagés en cas d'évolution négative de la situation, suivant la nature des enjeux et en étroite concertation avec le propriétaire riverain.

Large anse  
d'érosion en pied  
d'une haute  
clôture

Poche d'érosion  
et aulne sur un  
atterrissement

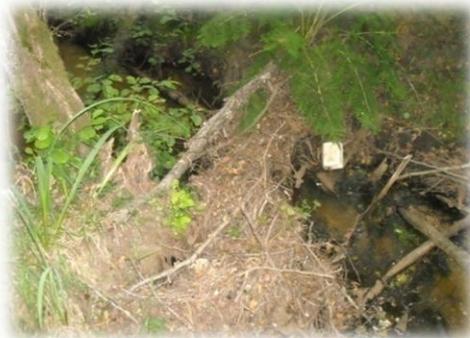
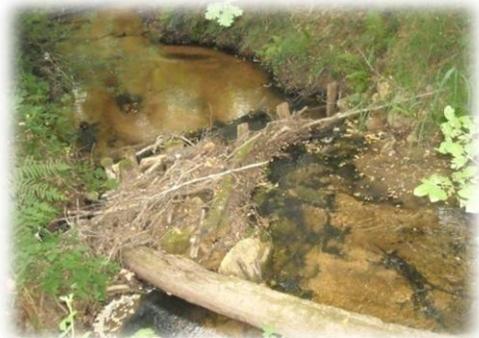
- Les embâcles végétaux (troncs, branchages...) sont très présents sur ce bief forestier sur lequel la dynamique naturelle favorise l'engraissement. Globalement, on contacte un embâcle assez volumineux tous les 50 mètres. Aucunement problématiques du fait de l'absence d'habitation et d'urbanisation aux alentours, ces obstacles naturels contribuent au contraire à améliorer la qualité du milieu aquatique par la formation de micro-biotopes. En revanche, un seuil de pieux de robinier, probablement destiné à casser les écoulements et situé en partie médiane du bief, crée un véritable bouchon hydraulique qu'il serait important d'extraire pour rétablir la continuité de cet hydrosystème.

#### Embâcles, rejet, et seuil en pieux de robinier (piège à embâcle)

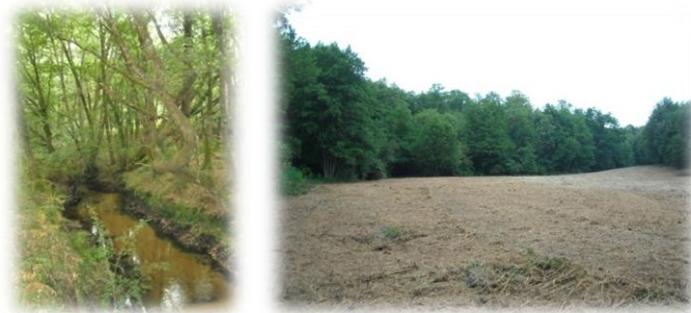
#### La ripisylve du Thus

- **Strate arborée** : l'aulne glutineux (*Alnus glutinosa*) domine cette strate sous forme d'un alignement, de futaie (30 à 40 ans) ou encore de groupements de jeunes individus (5 à 10 ans). Plus en retrait, on retrouve majoritairement le chêne pédonculé (*Quercus robur*, chênaie acidiphile) localement en association avec le chêne tauzin (*Quercus pyrenaica*), ainsi qu'avec le chêne rouge d'Amérique (*Quercus rubra*), en rive gauche et amont du bief. Quelques bouleaux verruqueux (*Betula pendula*) épars sont notables dans les secteurs les plus humides (tourbeux).

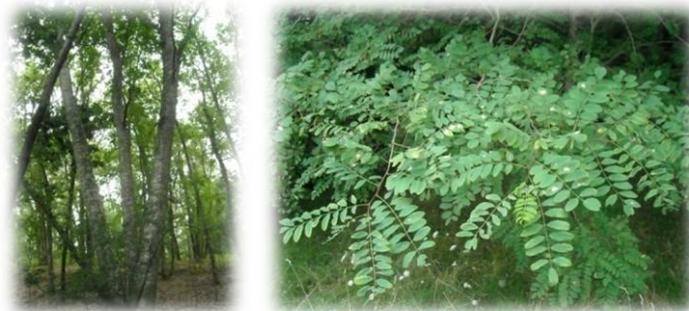
Comme déjà évoqué plus haut, de nombreux sujets de chêne rouge d'Amérique ont été répertoriés en rive gauche et sur les 500 premiers mètres de l'amont du bief. Entre 20 et 30 individus, parfois très âgés (diamètres de plus de 30 voire 40 cm). Cette espèce exotique d'ornement n'est à l'heure actuelle pas classée parmi les espèces envahissante. *A surveiller tout de même.*

Sujet de chênes rouges âgés et rameaux de robinier

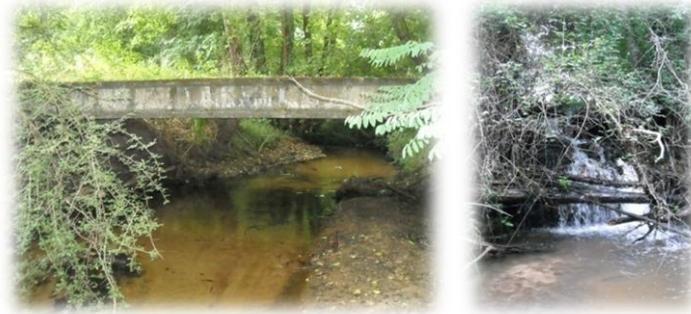
- Deux ouvrages ont été inventoriés sur le bief.** Le premier est une passerelle en béton permettant l'accès aux parcelles sylvicoles ; elle n'occasionne pas de désordres majeurs. Le second est un seuil servant jadis à alimenter le *Moulin du Baron*, aujourd'hui en ruine. Contrairement au premier ouvrage, celui-ci est à l'origine de désordres notamment en termes de continuité hydraulique. En effet, le seuil fractionne les écoulements du Thus.

Peu accessible car largement embroussaillé, cet ouvrage n'a pu être dimensionné précisément. On estime la hauteur de chute à près de 2 mètres, tandis que sa largeur est de 2,5 à 3 mètres. Quasi-verticale, elle représente un obstacle *Très Difficilement Franchissable* par l'anguille et infranchissable par le reste de la faune piscicole. En outre, une seconde chute d'eau de plus d'1,20 m se trouve en aval de la retenue située en rive droite et pose également des problèmes de franchissement. Pour ces raisons, une réflexion pourra être envisagée en lien avec son aménagement potentiel, son effacement... afin de favoriser le retour à la transparence hydraulique et la libre circulation piscicole. Compte tenu de la hauteur de chute, une étude spécifique serait à mener pour évaluer les conséquences d'un effacement de l'ouvrage sur l'hydrosystème du Thus.

Passerelle et déversoir de l'ancien Moulin du Baron

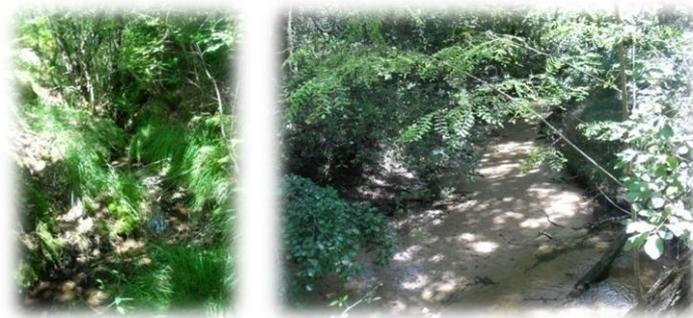
##### Aval du ruisseau de Lagrave (RG<sup>2</sup>) et du Giscos (RD)

- Ce tronçon aval du Thus revêt un caractère naturel, s'inscrivant dans une mosaïque de boisements forestiers encadrés de parcelles vouées à l'exploitation du pin maritime. L'habitat urbain est quasi-absent des abords du cours d'eau, essentiellement concentré en rive gauche et à l'amont du bief, aux lieux-dits de *Petit Comalès* puis de *Berthoumieu*.
- Le cours d'eau est alimenté par de nombreuses sources et résurgences ainsi que des affluents ; en rive gauche, les principaux sont les ruisseaux de Comalès et de Lagrave tandis qu'en rive droite on retrouve le ruisseau de Giscos.

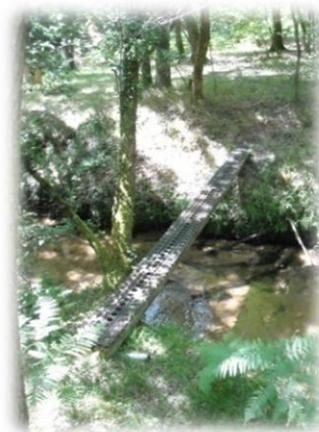
##### Traversée « sauvage »

- La fréquentation humaine reste ici visible du fait de la présence de passerelles aménagées avec des matériaux de fortune, tout au long du linéaire. Néanmoins, cette fréquentation le long du cours d'eau reste a priori limitée et ponctuelle, du fait de son accessibilité réduite (pas de chemin) mais également de la forte présence de moustiques. Suivant les conditions climatiques et la saison, ces insectes sont particulièrement nombreux ; **des densités particulièrement impressionnantes** ont en effet été relevées depuis la moitié du linéaire environ (« *Poujoulet* ») jusqu'à la confluence avec le Ciron.

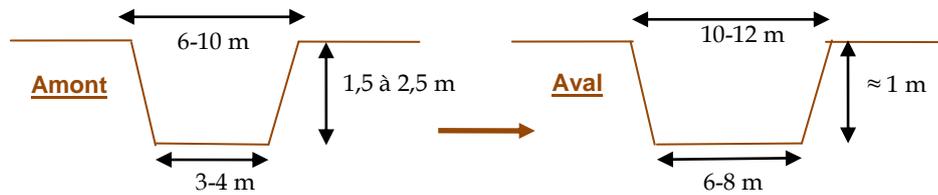
- D'allure naturelle, le ruisseau du Thus décrit une succession de larges méandres au cœur d'une vallée légèrement encaissée. La dynamique d'écoulement, les hauteurs d'eau et les vitesses de courant sont globalement homogènes, constituées de plats lentiques à lotiques. La section évolue de l'amont vers l'aval tout en conservant une capacité quasi-homogène de l'ordre de 12 m<sup>3</sup>, le schéma suivant propose les sections moyennes mises en évidence à l'amont et à l'aval de ce bief :

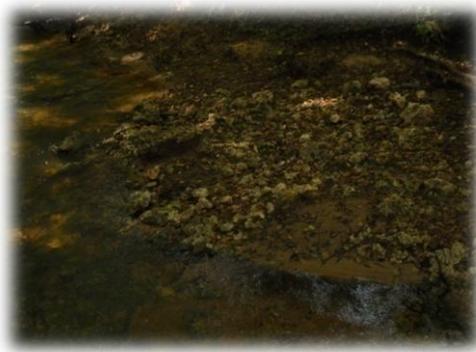
- La granulométrie du lit est constituée majoritairement d'une couche de sable associée à des limons fins. Des zones d'affleurements argilo-calcaires accompagnés de patches d'éléments plus grossiers de concrétions sableuses et d'aliots favorisent localement la diversification des habitats aquatiques.

#### Atterrissement d'aliots

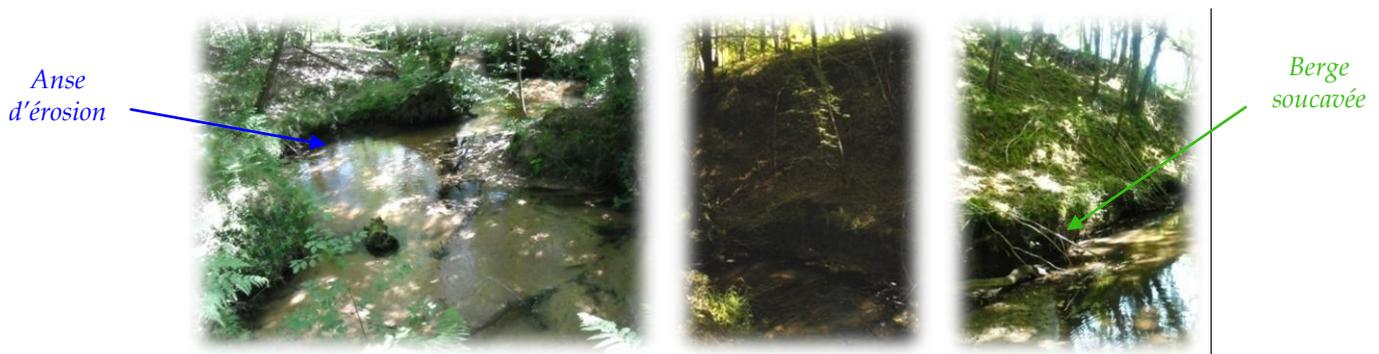
- **Berges moyennement stables**, verticales à inclinées, qui présentent des érosions récurrentes tout au long du bief bien que la majorité des secteurs impactés soit située entre l'amont et la RD 932<sup>E8</sup>. L'action conjointe de différents facteurs, naturels ou parfois artificiels, peut en expliquer l'origine :
  - la nature pédologique des berges, le sable affichant une faible cohésion et par conséquent une forte sensibilité aux écoulements ;
  - la dynamique hydraulique naturelle du ruisseau ;
  - la tempête Klaus (janvier 2009), à l'origine de la chute de nombreux arbres en travers du cours d'eau qui ont considérablement fragilisé ses berges.
  - les activités forestières qui soumettent ou ont soumis les berges à des actions de défrichage de leur végétation stabilisatrice (concerne essentiellement l'amont du bief en rive droite entre le Moulin du Baron et la RD10) ;

Retenons néanmoins que ces « **désordres sédimentaires** » inhérents à la dynamique d'évolution naturelle du cours d'eau et ne représentent que de faibles enjeux et ne nécessitent pas à ce titre la mise en œuvre sur ce bief d'actions curatives ou préventives.

#### Différents types de berges et d'érosion

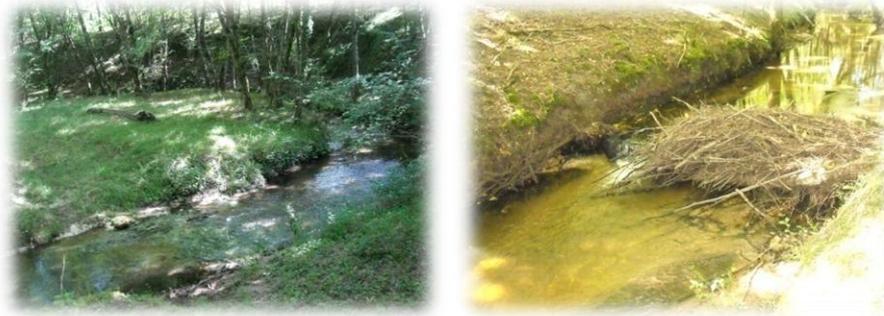
- Situées relativement loin des premières habitations, les eaux du Thus sont globalement peu soumises aux pressions anthropiques. Aucun rejet qu'il soit domestique, industriel ou agricole ou déchets divers n'a d'ailleurs été identifié. Seule la présence d'un passage à gué peut localement altérer la qualité physico-chimique de l'eau.
- La chute d'arbres en travers du lit ainsi que l'accumulation de branchages sont régulièrement observées dans cet hydrosystème à couvert végétal forestier générateur d'une grande quantité d'embâcles végétaux. Peu problématiques car ne menaçant ni des biens, ni des ouvrages, ni des personnes, ces obstacles naturels sont par ailleurs source d'habitat pour la faune, la flore aquatique ou amphibie et à ce titre ne devront pas faire l'objet d'opération d'extraction ou d'enlèvement.

Passage à gué embâcle végétaux

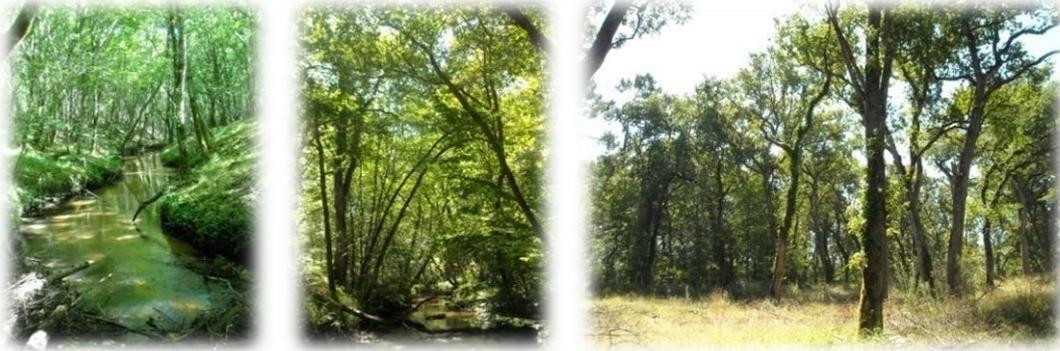
Ripisylve du Thus (galerie-forestière) et chênaie pédonculée

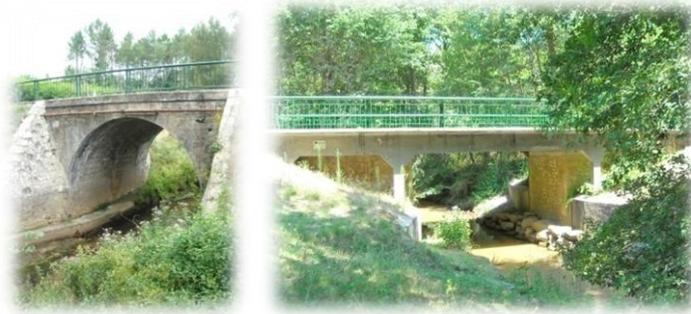
- Seuls deux ouvrages de transparence hydraulique ont été contactés sur le présent bief, il s'agit de Th6 et Th7. Aucun désordre apparent constaté.

Vues amont de Th6 & Th7

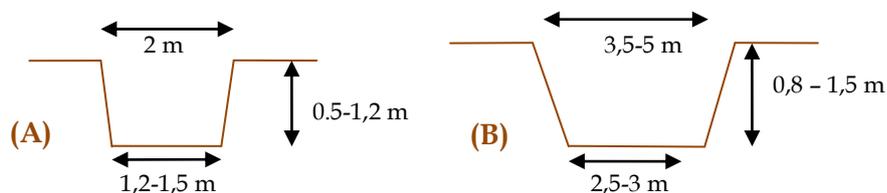
- Le Ruisseau du Giscos, après avoir évolué de façon quasi-rectiligne réalise une succession de méandres parfois serrés favorisant la diversification des faciès d'écoulement. La section moyenne évolue progressivement de l'amont vers l'aval selon les schémas de principe ci-dessous : **(A) amont de Gi1 & (B) amont de Gi5**

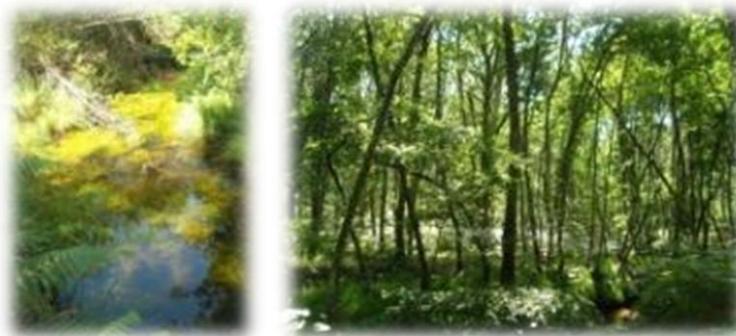
**Ripisylve amont et médiane du Giscos**

- *A l'aval* : la ripisylve est plus classique, majoritairement composée d'aulnes glutineux matures. En retrait par rapport au cours d'eau s'observe une chênaie-charmaie accompagnée de chêne tauzin et de chêne rouge d'Amérique (*Quercus rubra*). Le sous-bois est composé de bourdaine (*Frangula alnus*), d'aubépine monogyne (*Crataegus monogyna*), de houx (*Ilex aquifolium*) et de façon occasionnelle de merisier (*Prunus avium*). On note un léger embroussaillage au niveau de nombreuses têtes de pont.

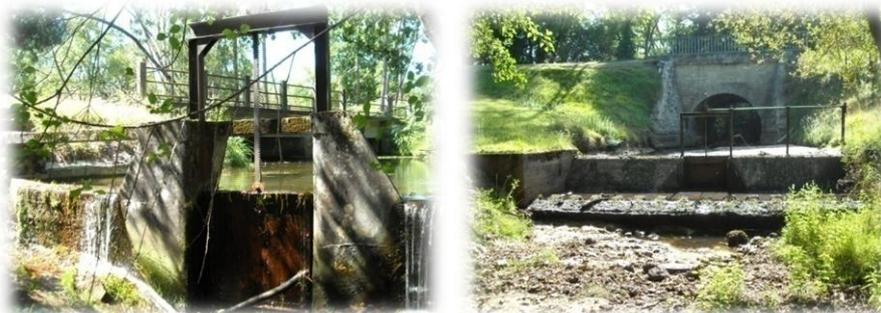
Vues aval de Gi2 & Gi6

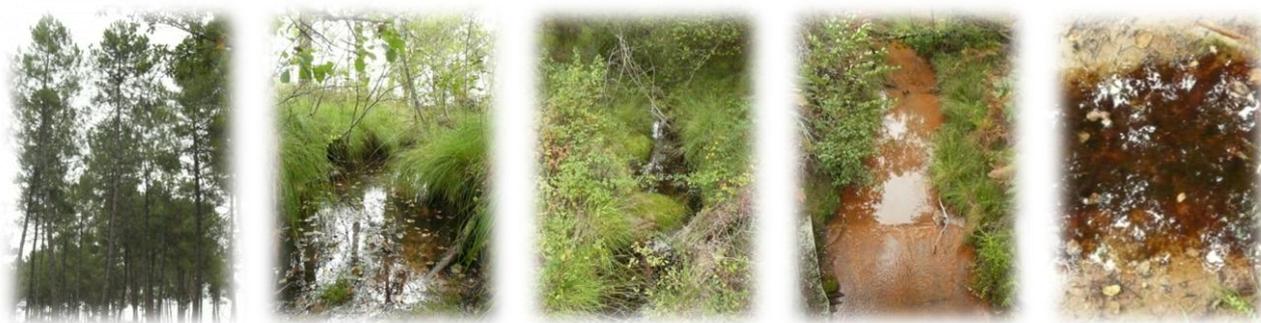
- Le cours d'eau présente un profil à tendance rectiligne, marqué par quelques courbes issues de phénomènes de respiration du cours d'eau.
- Le substrat sableux dominant le fond laisse apparaître ponctuellement des patchs de matières organiques provenant de la végétation alentour. Ces sables, largement répandus dans le secteur d'étude présente des qualités peu cohésives par nature. Le bon taux de recouvrement végétal sur les berges et la présence d'aulnes permettent néanmoins un maintien satisfaisant. Quelques atterrissements ponctuels aboutissent à la formation de petits méandres faisant partie du processus de respiration du cours d'eau

*Quelques illustrations (dans l'ordre) : (1) Milieu sylvicole dominant, (2) Variation du profil du cours d'eau (rétrécissement ponctuel du lit), (3) Eaux rouges à l'aval, (4) Patch de matière organique*

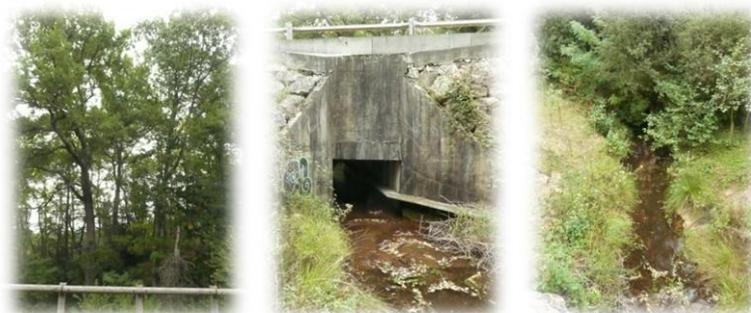
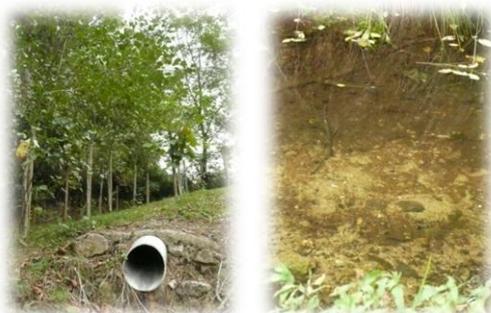
- Le profil assez rectiligne semble homogène sur l'ensemble du linéaire avec une pente moyenne (0,4 %) régulière avec de larges plages d'iso-valeur.
- La section du cours d'eau (2 m<sup>2</sup>) ainsi que l'ouvrage satisfaisant la qualité de transparence hydraulique, et l'encaissement pouvant être important semblent pouvoir assurer les conditions d'écoulement attendues lors de crues centennales.

Quelques illustrations (dans l'ordre) : (1) Ripisylve dense, (2) Ouvrage avec passerelle, (3) Cours d'eau assez encaissé, (4) Jeunes plants et buse d'eau pluviale, (5) Substrat à sable grossier
