Zone hydrographique 10

*Du confluent de la Hure
à l'exutoire de la Garonne*

2.10.1. La rivière de Mouliasse

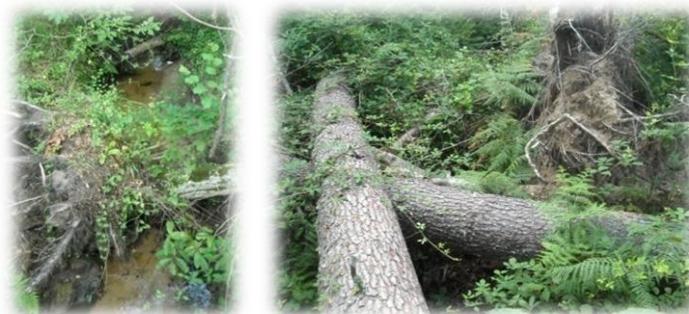
- La présence de vieux pins maritimes couchés en travers du cours d'eau est à déplorer en amont de l'ouvrage de franchissement Mo2 (aval du lieu-dit *le Four*). Ces arbres de haut jet (parfois plusieurs dizaines de mètres de haut) ne sont pas adaptés en tête de berge, du fait de leur système racinaire superficiel et donc de leur sensibilité au déchaussement face aux caprices du vent. **Près de six arbres** (d'environ 40 à 50 cm de diamètre moyen et 10 à 15 mètres de longueur) constituent des obstacles, potentiels ou avérés. Après confirmation du risque qu'il représente tant en termes hydraulique que sédimentaire, ils devront faire l'objet d'intervention d'extraction dans le futur programme de restauration et d'entretien du réseau hydrographique.

Embâcles végétaux importants, envisager l'extraction

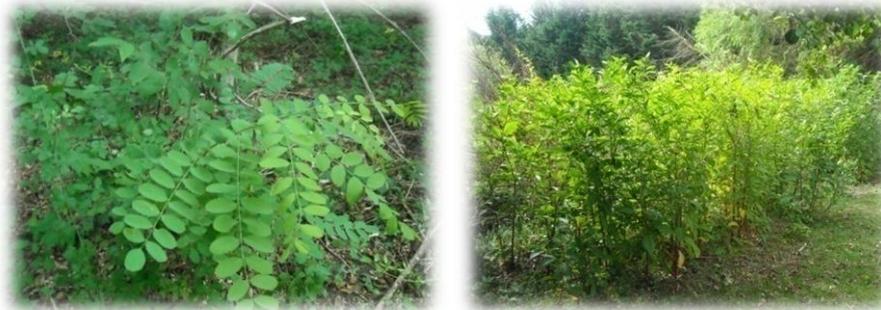
- Présence assez diffuse du robinier faux-acacia (*Robinia pseudoacacia*), à partir du lieu-dit *Berganton*. Apparition du raisin d'Amérique dans les prairies pâturées par des chevaux à l'aval de ce même lieu-dit. Le foyer le plus important (environ 30 m²) se situe en amont du lieu-dit *Couarn* (en rive droite de la *Mouliasse*). Le robinier est lui implanté sur la majorité du territoire d'étude, de manière assez diffuse en ripisylve et en concentration accrue au niveau des cultures (robineraies).

Jeune robinier faux-acacia et massif de raisin d'Amérique

Une gestion réfléchie et coordonnée de ces deux essences devra être mise en place dans le cadre du futur programme de restauration et d'entretien du Ciron.

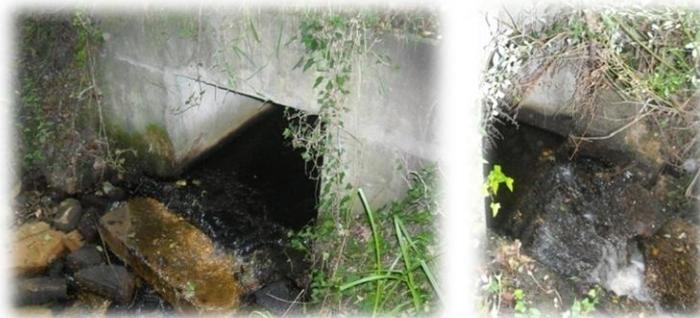
Principaux ouvrages du bief : Mo1 & Mo2

- Paroi de soutènement amont de l'ouvrage Mo2 est fragilisée et à surveiller. A l'aval, la berge de rive droite est confortée par des gabions. L'évolution de la berge et du lit au droit de cet aménagement devra également faire l'objet d'attentions particulières. Visiblement bien dimensionnés et ne posant pas de problèmes aux écoulements, les différents ouvrages franchis (Mo1, et Mo2) par la Mouliasse amont n'ont pas fait l'objet de relevés précis.

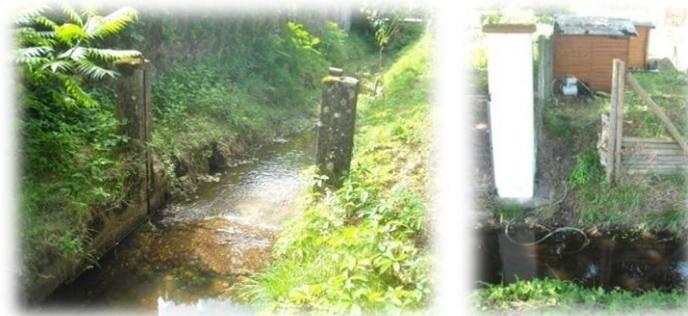
- L'habitat urbain est présent de part et d'autre à l'amont du linéaire et se concentre ensuite en rive droite à l'aval jusqu'au lieu-dit *Bédat*.
- La pente de ce tronçon est plutôt faible de l'ordre de 0.75%, induisant des vitesses d'écoulement modérées à faibles. Le ruisseau de la Mouliasse souffre en règle générale d'étiages particulièrement sévères voire d'assecs complets, et ce d'origine naturelle puisque liés à la nature « karstique » du substrat favorisant les connexions entre les eaux de surface et souterraines. En outre, les pompages domestiques qui existent depuis très longtemps sur le bassin versant (en témoignent les nombreux vestiges de barrages) contribuent - même de façon minime - à accentuer ces déficits hydriques. Au total, **huit stations individuelles** ont été recensées sur seulement 900 mètres linéaires.

Vestiges de barrage (pompage ancien) et exemple de pompage actuel

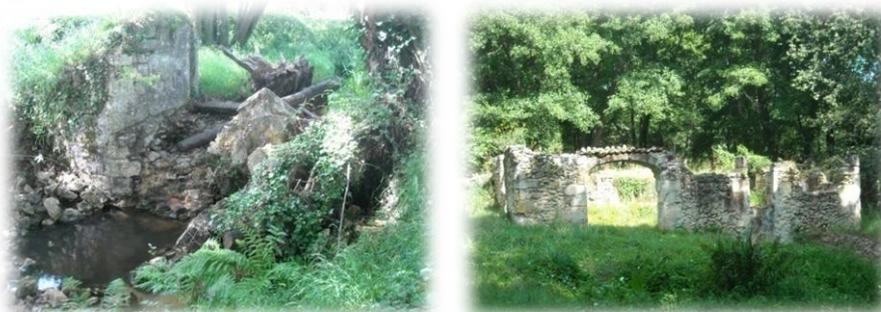
- Les usages anciens sont encore visibles sur le linéaire. La présence de trois lavoirs et de deux moulins (*Moulin de Cassan* et *l'ancien Moulin de la Mouliasse*) atteste en effet des activités passées. Le premier est une ruine hors d'usage depuis de nombreuses années (seuls subsistent les fondations et les bras de déviations des eaux), le second a récemment été rénové.

Déversoir et ruines du Moulin de Cassan

- Au niveau du moulin de Cassan, le pont de pierre situé au-dessus du déversoir est effondré représente à l'heure actuelle un obstacle (chaos de blocs de pierre sur une hauteur de 1,5 m) Difficilement Franchissable pour l'anguille (en outre des individus pouvant potentiellement remonter par le biais des berges enherbées et humides aux abords de l'ouvrage), Très Difficilement Franchissable pour les lamproies fluviatiles et marines et Infranchissable par la truite de mer.

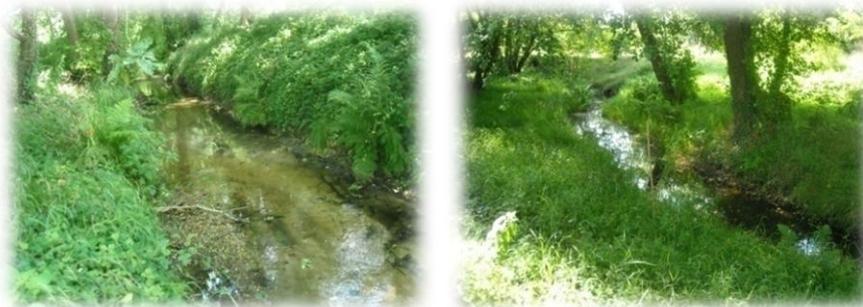
Les berges conservent un caractère naturel. Elles sont bordées d'une bande boisée discontinue et globalement peu adaptée (plantations de végétaux d'ornement en pied de berge et forte abondance du robinier) qui limite le pouvoir stabilisateur de cette ripisylve. La proximité des jardins privés augmente la proportion de végétation exotique en bordure de cours d'eau : massifs de lauriers palmés et de bambous. Ces derniers présents aux abords de l'ouvrage Mo4 ont d'ailleurs contribué à déstabiliser les berges et au comblement partiel de ce double busage.

Divers types de berges observés dans la traversée de Landiras

- Pas de désordres majeurs constatés au niveau des ouvrages de la Mouliasse dans la traversée de Landiras. L'ouvrage Mo4, un double busage devra faire l'objet d'un désengrèvement, chaque buse étant comblée de moitié.
 - Mo3 : dalot (1,5 L x 1,5 H)
 - Mo7 : Pont cadre
 - Mo4 : Double busage (Φ 800 mm)
 - Mo8 : Ancien Moulin de la Mouliasse
 - Mo5 : Moulin de Cassan
 - Mo9 : Dalot
 - Mo6 : Pont voute
 - Mo10 : Dalot

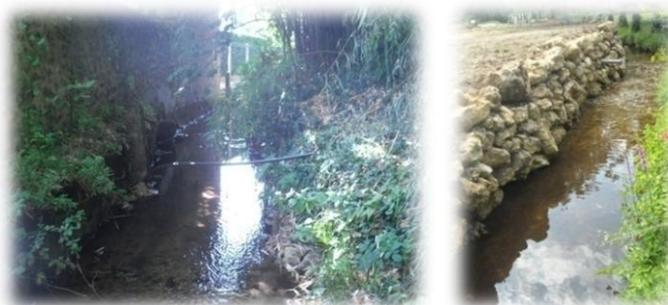
Sur la quasi-totalité de ce secteur, les berges apparaissent davantage remaniées, artificialisées et minéralisées. Cette minéralisation des berges se présente sous des formes diverss : murs en pierre des maisons attenantes, enrochements anciens maçonnés ou encore enrochements récents et massifs. Ces confortements apparaissent plutôt stables pour l'heure. Le reste des talus présente également une bonne stabilité.

Divers types minéralisation de berge dans la traversée de Landiras

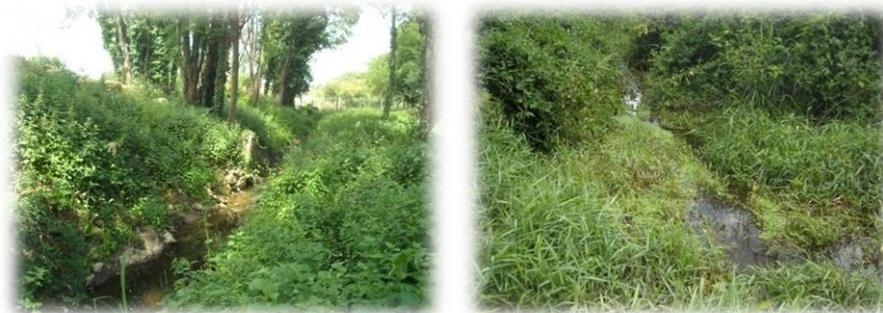
Sur cette section aval, la Mouliasse retrouve un caractère semi-naturel (ou moins artificialisé). Ses berges sont davantage inclinées que précédemment ; elles apparaissent relativement stables bien que revêtues d'une couverture intégrale d'orties (résultant de la mise à nu passée des rives). A l'aval, le ruisseau se perd ensuite dans une zone humide plantée de peupliers.

Berges à l'aval du tronçon

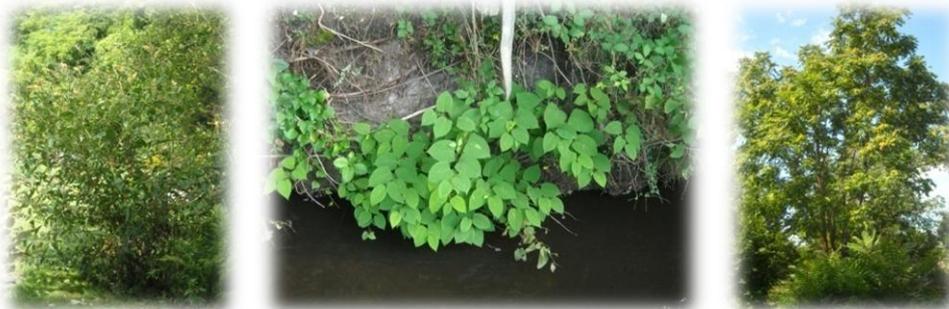
- Pas moins de **six espèces végétales considérées comme invasives** en Gironde ou à l'échelle nationale ont été inventoriées aux abords du cours d'eau. Il s'agit de la renouée du Japon (*Fallopia japonica*), du buddleia (*Buddleja davidii*), du robinier (*Robinia pseudo-acacia*), de l'érable negundo (*Acer negundo*), de l'ailante glanduleux (*Ailanthus altissima*) et du raisin d'Amérique (*Phytolacca americana*). La plupart du temps issues de plants d'ornements dans les jardins privés, ces espèces opportunistes se développent aisément dans la ripisylve aux dépens des espèces autochtones ce qui entraîne de profonds déséquilibres.

Patches de buddléia, de renouée du Japon et pieds d'ailantes

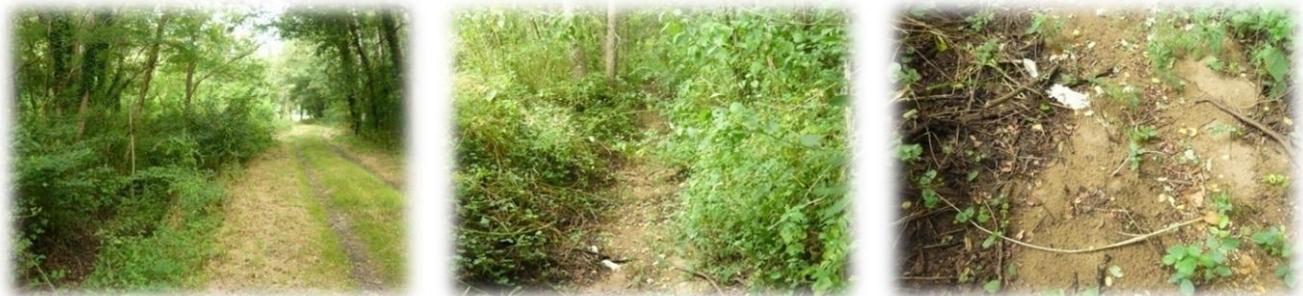
- Petit cours d'eau rural très fortement embroussaillé et donc difficile d'accès, caractérisé par un tracé peu méandrique (voire quasi rectiligne sur toute la première partie du bief où il évolue au cœur des prairies). Son lit mineur « à sec » arbore un profil de forme trapézoïdale mais aux dimensions très variables de l'amont vers l'aval. A titre d'exemple, sont représentés ici quatre profils en travers du lit mineur de la Mouliasse :
 - A : en aval immédiat de la RD 116, là où le lit a été reprofilé par le passé et où berge droite est enrochée ;
 - B : au niveau du bois de Boyle, environ 100 ml en amont de la RD 118 ;
 - C : en aval de la RD 118 (environ 100 ml)
 - D : en vis-à-vis du lieu dit de Pelote (environ 700 ml en aval de la RD 118) : le ruisseau s'apparente seulement à un petit sillon d'écoulement, son tracé disparaissant presque localement.

Illustration des points B et C du cours d'eau (à gauche) et de la nature sableuse sur substrat (droite)

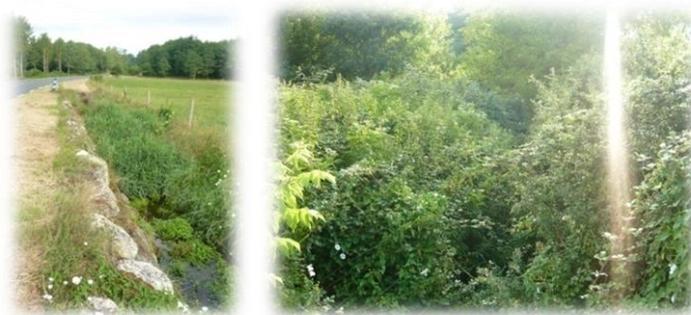
- Certains secteurs n'ont malheureusement pu être contactés, les berges étant couvertes d'une ceinture de ronciers souvent haute (jusqu'à 2 m) et épaisse (parfois 20 à 30 m de large), et donc impraticables. C'est notamment le cas sur toute la première portion du linéaire évoluant au cœur des prairies et des friches ; sur ce bief, seuls des points de contact ont alors été réalisés au niveau des ouvertures existantes ou créées pour l'occasion. Malgré cette absence d'observations, on peut toutefois affirmer que cette bande végétale ne constitue pas a priori, et ce du fait de sa composition, un élément stabilisateur pour les berges (elle étouffe d'ailleurs l'émergence d'une strate réellement stabilisatrice).

Enrochement (à gauche) et embroussaillage du lit et des berges (à droite)

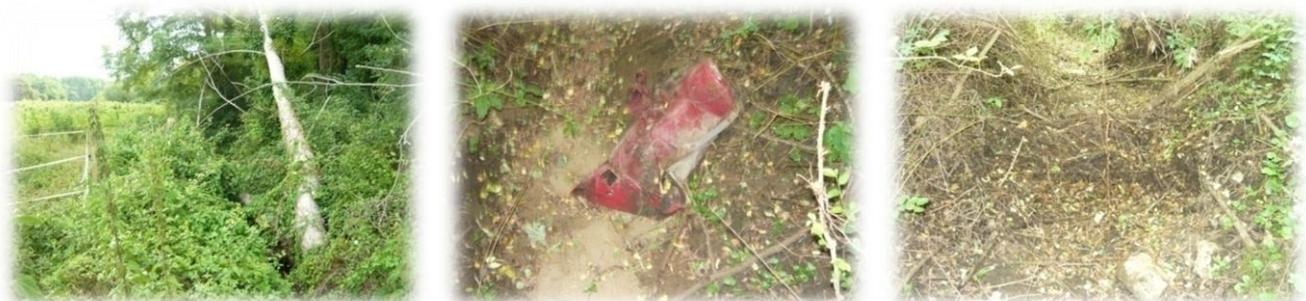
- En l'absence d'écoulement, aucune pollution visuelle n'a été identifiée.
- Le lit mais aussi les berges sont soumis à un **très fort encombrement, en particulier sur les premiers 1 000 mètres linéaires bordés de prairies et de friches.** Cet encombrement se définit par une prolifération excessive des ronciers et par la chute de quelques arbres imposants (peupliers, robiniers) ; ces deux facteurs combinés induisent la formation très vraisemblable (mais non vérifiée *de visu* compte tenu de l'inaccessibilité de ce bief) d'importants embâcles et de bouchons hydrauliques, limitant très fortement les écoulements et favorisant dès le moindre épisode pluvieux l'étalement des eaux au niveau des prairies à reine des prés.

- Outre ces zones fortement obstruées, quelques obstacles ponctuels sont contactés sur la section aval, plus forestière : déchets plastiques, amas de branchages, quelques arbres en travers. Au regard des espaces adjacents, ils ne représentent toutefois pas d'enjeux notables.

Fort encombrement du bief prairial (à gauche) & léger encombrement du lit à l'aval (déchets, bois morts)

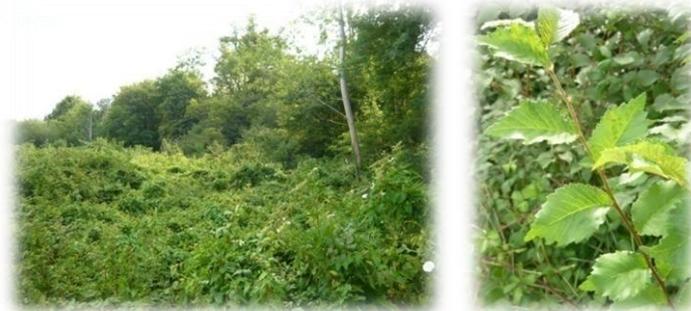
- A noter également l'absence de certaines essences telles que l'aulne glutineux (*Alnus glutinosa*), généralement ultradominant au sein des ripisylves des hydrosystèmes du territoire, est ici quasiment absent, ce qui confirme les conditions hydriques particulièrement stressantes auxquelles est soumise la Mouliasse. Ce phénomène ne semble d'ailleurs pas daté « d'hier » si l'on se réfère à la structure des peuplements (la présence d'orme atteste d'ailleurs du caractère peu humide des sols).

Embroussaillage de la ripisylve (gauche) & présence d'ormes (droite)

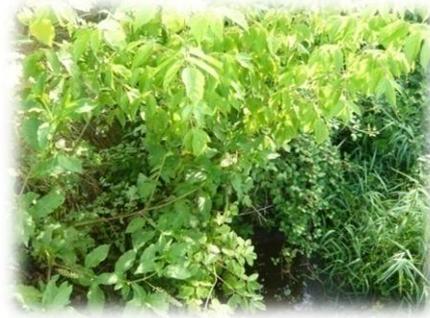
- La présence de raison d'Amérique (*Phytolacca americana*) et d'érables négundo (*Acer negundo*) a été confirmée à l'amont de ce bief en aval de l'ouvrage Mo 11 et sur environ 100 ml. Par la suite, ces deux espèces sans doute limitées par l'absence d'eau et l'embroussaillage du lit et des berges n'ont pas été recontactées.

Erable negundo sous lequel se développe du raisin d'Amérique

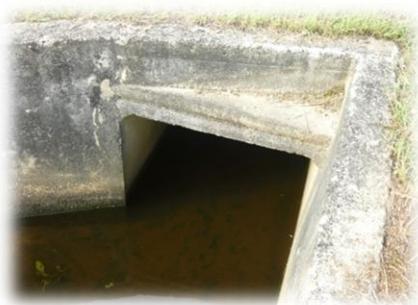
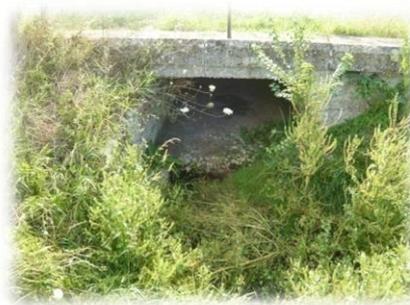
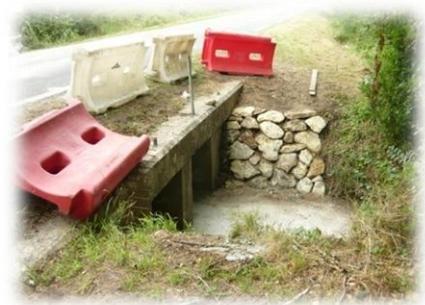
Principaux ouvrages du tronçon n°3 de la Mouliasse

- Mo 12 : double dalot en béton (0.8 m_L x 0.8 m_H) → ouvrage en cours de réfection lors de la reconnaissance de terrain en juillet 2009, l'ancien ouvrage et ses berges adjacentes ayant été fortement déstabilisés par le ravinement des eaux depuis la voie routière. A noter également la réfection de l'enrochement des berges de part et d'autre de l'ouvrage.

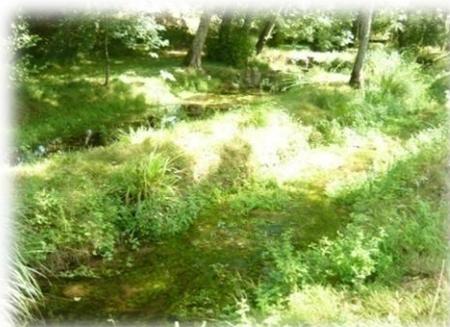
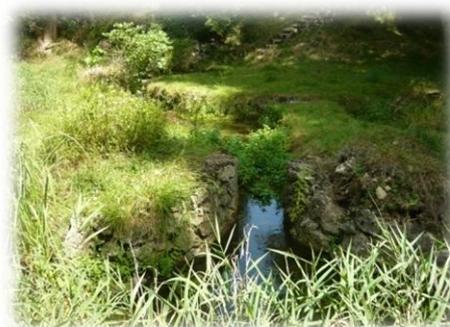
- L'une des particularités de ce bief est de compter une ancienne carrière souterraine en contrebas de l'église de Pujols-sur-Ciron, aujourd'hui à l'abandon, mais qui était encore exploitée au XIX^{ème} siècle. Des blocs de calcaire entreposés au cœur d'une zone humide trahissent encore son implantation.
- L'aval du bief, en amont immédiat de la confluence avec le Ciron, est également caractérisé par un important réseau de dérivation qui définit alors plusieurs bassins, tous en eau et envahis par une dense végétation aquatique. Ces bassins étaient-ils utilisés comme réservoir pour la captation d'une source voire comme lavoir par la population locale ? Ces vestiges témoignent-ils de la présence passée d'un ouvrage sur ce secteur et d'activités particulières (moulin, pisciculture...) ?

Bassins recensés sur la partie aval de la Mouliasse (en rive gauche)

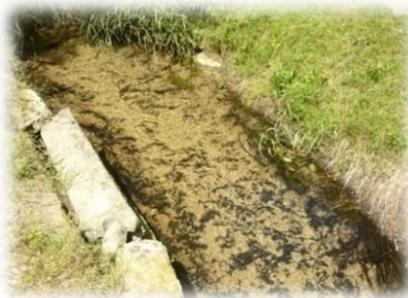
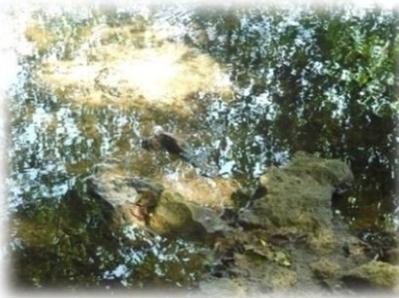
- Lit mineur de la Mouliasse recouvert d'un **substrat sableux (à près de 90-95%)**. A noter localement des variations de faciès avec une proportion accrue de matières organiques (de couleur noire), quelques bancs de graviers qui se dessinent sous l'impulsion de seuils naturels (racines, bois morts) ou encore des affleurements rocheux (blocs calcaires ou concrétions sableuses) au niveau de Lyonne ou du Pâtre. Une couche imposante de litières organiques (branchages, feuilles) recouvre également le fond au niveau des faciès les plus couverts par les boisements.

Substrat dominant sableux, blocs affleurants & faciès de graviers

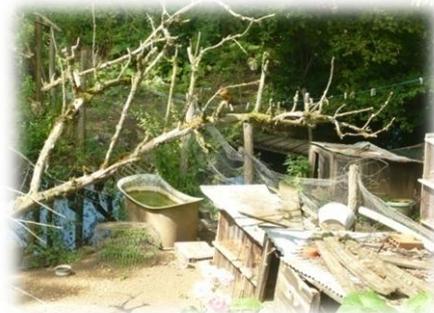
- Au Cap de Hé, en amont de la RD 114, un important aménagement sauvage (poulailler, dépôts de matériaux divers) est signalé. Outre le fait que les berges apparaissent complètement à nu sur ce bief aménagé (15 à 20 ml) et donc particulièrement fragilisé, un abreuvoir à volailles est ici recensé (cf. photographie ci-après) ;
- A la confluence avec le Ciron, important atterrissement sableux servant d'abreuvoir privilégié pour le troupeau de moutons présents en rive droite de la Mouliasse. A noter que ces ovins ont potentiellement accès à la totalité du linéaire aval du ruisseau de la Mouliasse, aucune clôture n'interdisant leur accès au lit mineur

- Fort encombrement du lit et des berges au Cap de Hé, en amont de la RD 114, au niveau de l'aménagement suscité. Outre l'accumulation de matériaux divers de part et d'autre du ruisseau, un **grillage a été recensé en travers du lit mineur**, celui-ci constituant une source d'embâcles non négligeable. A noter qu'en outre ce type d'aménagement est interdit selon la législation en vigueur (Loi sur l'Eau). En outre, cette zone est très probablement la source de **pollution d'origine animale** (fèces de volailles) voire domestique (puisqu'assimilée à une décharge sauvage)

Aménagement du Cap de Hé et fort encombrement du lit et des berges

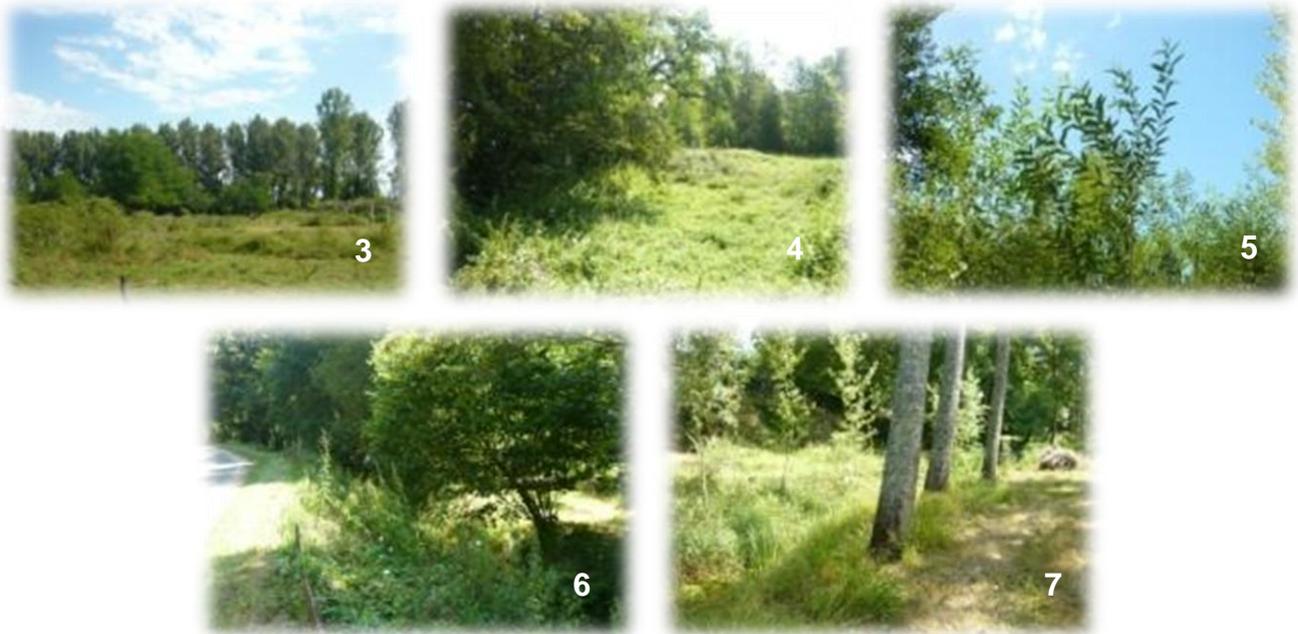
- *De Pâtre jusqu'à la RD 118*, la structure des peuplements apparaît globalement identique à la portion précédente, mais déséquilibrée par la plantation de peupliers en rive gauche. Rappelons que ces essences non adaptées en bordure de ruisseau du fait de leur port élevé et de leur sensibilité au déchaussement peuvent constituer une menace pour la stabilité des berges → *photo 3*

- *De la RD 118 au Cap de Hé (aval de la RD 118)*. Cette portion dessine en rive gauche une berge végétalisée d'aulnes et de frênes (à l'instar des portions précédentes) et en rive droite une dense bande embroussaillée de ronciers et de reines des prés, probablement lié au « décapage » passé de la ripisylve. Du fait de cet embroussaillage et de son manque évident d'entretien, ce bief affiche des potentialités écologiques réduites (corridor, habitats) et apparaît mal perçu par les riverains (aspect paysager). L'embroussaillage du lit limite en outre le développement de végétation aquatique → *photo 4*

Les derniers 150 m avant la confluence avec le Ciron apparaissent toutefois fort peu végétalisés avec seulement quelques arbres épars. Pour combler ce déficit, le propriétaire a choisi de planter des jeunes peupliers et ce de part et d'autre du cours d'eau → photos 6 et 7

Diversité des faciès de végétation rivulaire du tronçon 4 de la Mouliasse

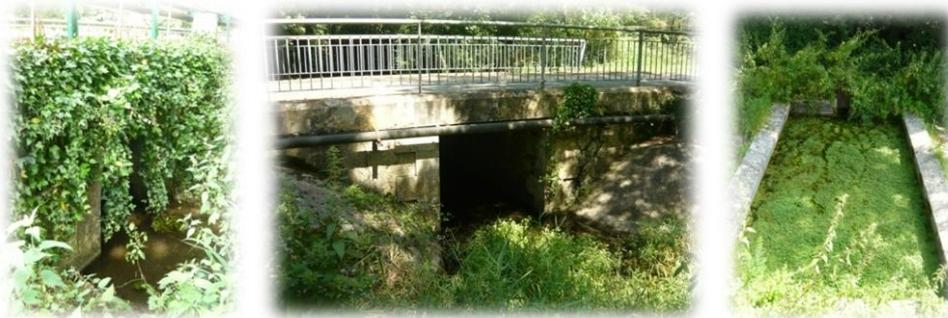
- Ce bief compte deux ouvrages de traversée des voies départementale n° 114 et communale des « Tazins » auxquels s'ajoute un réservoir captant probablement les eaux d'une source (?). Sont reportées ci-dessous les principales caractéristiques de ces ouvrages, tous en bon état apparent et a priori transparent pour des crues de fréquence au moins décennale voire vingtennale.
 - Mo 13 : pont arche en pierre (1 m_L x 1.5 m_H) → surveiller l'embroussaillage de la tête de pont
 - Mo 14 : pont-cadre en béton (2 m_L x 2 m_H)

Ouvrages de traversée Mo 13 et Mo 14 (gauche) & source captée et réservoir (droite)

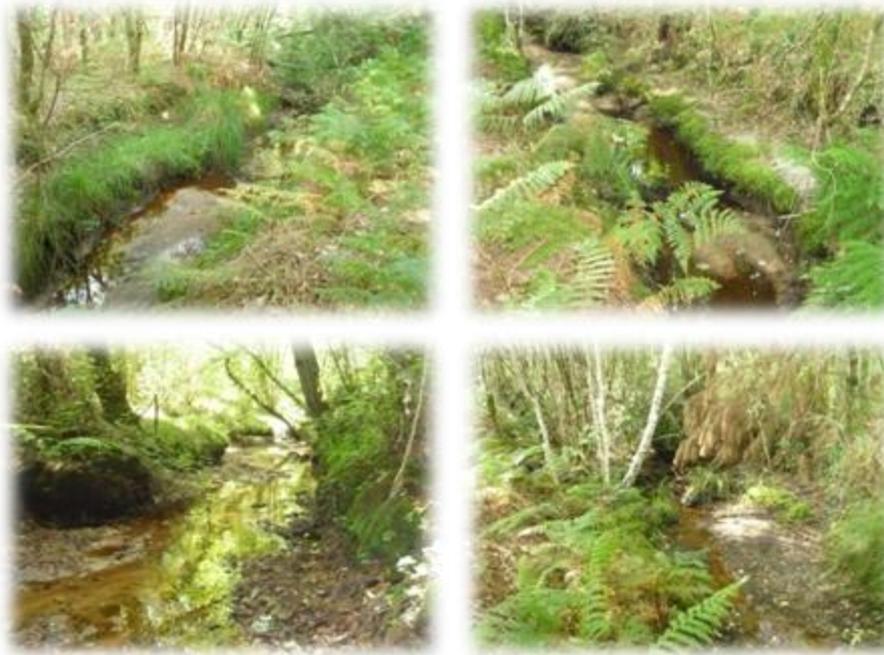
Malgré un encaissement assez prononcé relativement à sa capacité globale, **le lit est régulièrement soumis à des débordements fréquents en période pluvieuse, confirmés par le caractère humide des abords immédiats du ruisseau** : landes humides à molinie et à osmonde royale, aulnaies, boulaies, saulaies... Ces inondations peuvent s'expliquer d'une part, par les faibles pentes rencontrées ici qui limitent fortement les écoulements, et d'autre part par l'accumulation de bois morts dans le lit qui réduit considérablement la vidange du réseau et favorise les débordements.

Illustration des faciès amont du Tursan, de la RD 220 jusqu'au lieu-dit de Rouchoula

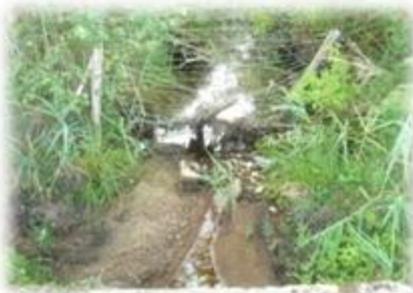
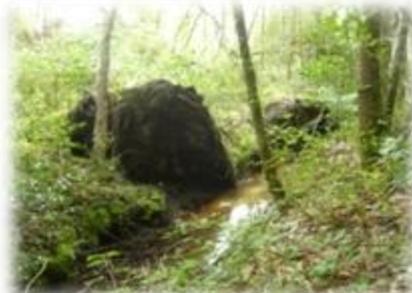
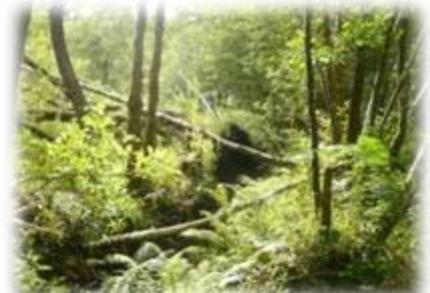
- **Berges moyennement stables** avec des érosions récurrentes sur les parties amont et médianes de ce bief (en aval immédiat de la RD220). Les facteurs en cause sont :
 - la nature pédologique des berges, le sable affichant une faible cohésion et par conséquent une forte sensibilité aux écoulements ;
 - le caractère intermittent des écoulements et la dynamique naturelle du ruisseau ;
 - les activités forestières qui soumettent ou ont soumis les berges à des actions drastiques de curage, de reprofilage ou de défrichage de leur végétation stabilisatrice (concerne essentiellement l'amont du bief) ;
 - la tempête Klaus (janvier 2009), à l'origine de la chute de nombreux arbres en travers du cours d'eau qui ont considérablement fragilisé ses berges.

Toutefois, compte tenu de l'occupation des sols, ces obstacles s'avèrent davantage problématiques pour la future exploitation forestière des parcelles sylvicoles adjacentes au cours d'eau que pour l'intégrité physique et biologique de celui-ci. Aucune intervention ne sera donc prévue a priori par le Syndicat sur ce bief. En cas d'intervention des propriétaires forestiers sur les arbres tombés dans le lit, une attention particulière devra être portée à leur extraction pour éviter toute déstabilisation excessive de la berge (dans le cas de l'enlèvement de souches tout particulièrement).

Accumulations de déchets en aval de la RD 220 (gauche), chute d'arbres imposants et encombrement du lit

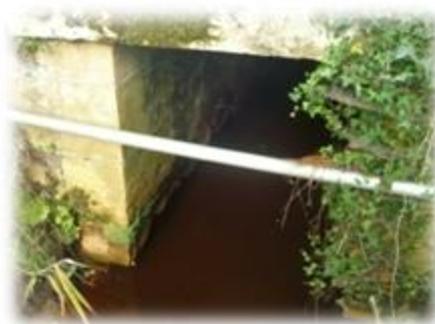
Cliché de l'ouvrage Tu1

- Ce bief compte un seul ouvrage hydraulique (Tu1), sous la forme d'un pont-cadre permettant la traversée de la voie départementale RD 220. Affichant un bon état sanitaire, ce petit ouvrage arbore les dimensions suivantes, 0,8 m de large et 1,8 m de hauteur, ce qui lui confère une capacité a priori suffisante pour une crue de retour quinquennale (ce qui apparaît suffisant compte tenu de la nature des enjeux en vironnants)

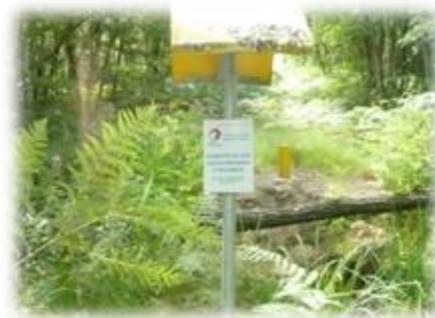
- Hormis le hameau habité de Bernadet, aucune trace d'urbanisation n'est contactée sur ce bief qui évolue pour l'essentiel sous un couvert forestier dense et sauvage. A noter cependant la traversée de la conduite de gaz environ 150 mètres en aval du lieu-dit de Bernardet ; la nécessité de maintenir une bande débroussaillée le long de cet axe a d'ailleurs conduit au défrichage de la ripisylve, et ce sur une dizaine de mètres linéaires de part et d'autre du cours d'eau.

Conduite de gaz haute pression sur le Tursan

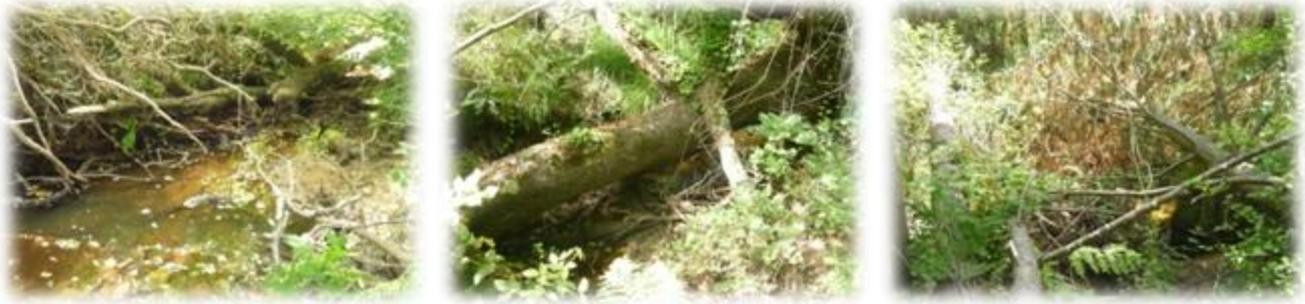
Aussi, même si on l'envisageait, le retrait de ces obstacles dans le cadre d'un programme de restauration n'aurait que peu d'intérêt, surtout si l'on considère les coûts financier et humain d'un tel travail. En effet, le nettoyage d'un tel bief nécessiterait une intervention annuelle voire biannuelle, rendue difficile par son inaccessibilité et surtout vaine à moyen et long terme compte tenu du potentiel de génération d'embâcles quasi-infinie de ce système forestier (A moins de procéder à une réelle déforestation ! Inconcevable au regard de la valeur remarquable de ces boisements !!!)

Fort encombrement du lit obstrué de moult embâcles volumineux

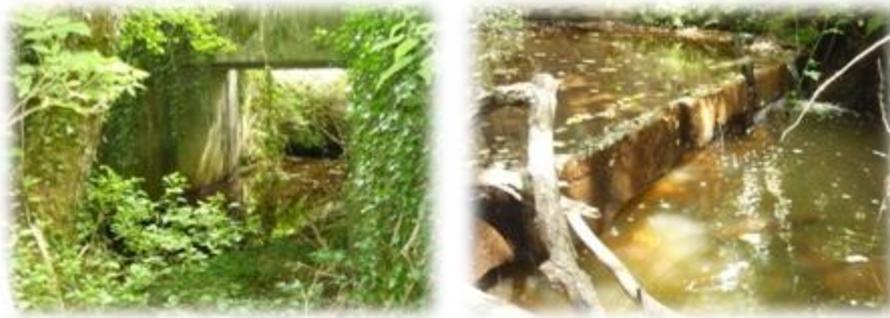
- Le second bief du Tursan ne compte lui aussi qu'un seul ouvrage hydraulique ; il s'agit d'un dalot carré en béton (3 m_L x 3 m_H) au niveau de la traversée de la piste forestière de Bernadet (ou piste intercommunale n° 221). En lien avec la forte dynamique d'évolution naturelle du cours d'eau, cet ouvrage est soumis à une importante mise en charge lors de forts épisode pluvieux ; ce phénomène induit une accélération des éléments, une incision du lit et la formation d'une chute d'eau en aval de l'ouvrage. Ces écoulements génèrent sous la chute d'eau l'érosion du lit et du radier de l'ouvrage alors fortement sous-cavé ; cette érosion régressive est susceptible de menacer à terme la stabilité de l'ouvrage. A surveiller donc.

Ouvrage n° 2 du Tursan soumis à un important sous-cavage de sa dalle-radier

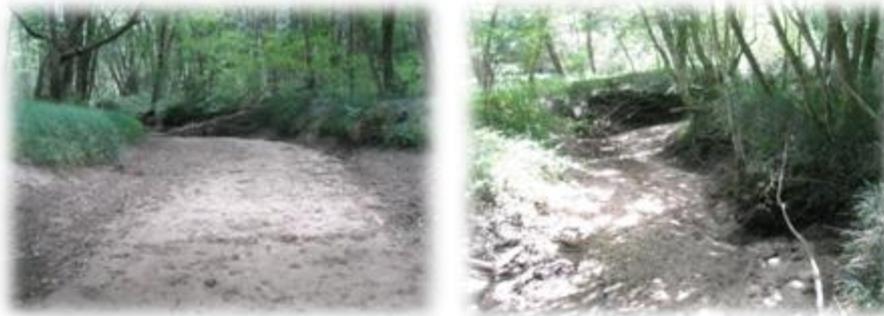
Lit du Tursan, totalement asséché

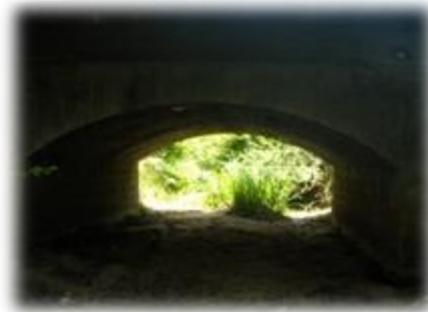
- Tu5 est le seul ouvrage de transparence hydraulique recensé sur ce bief. Visiblement récent et en bon état de conservation, il ne présente pas de problème particulier.

Vue amont de Tu5

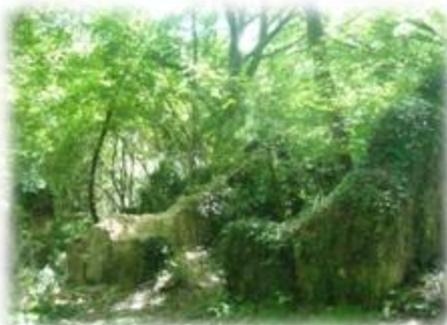
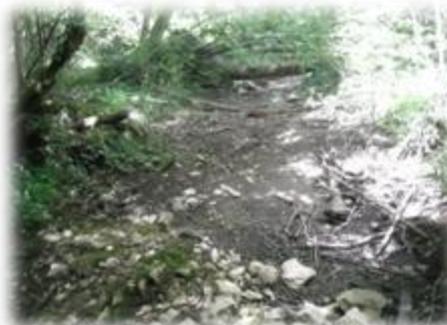
- Des vestiges d'activités passées subsistent à proximité du cours d'eau. Les ruines d'un moulin envahies par la végétation ont été contactées en rive gauche, 150 mètres environ avant la confluence avec le Ciron. Aucun déversoir, ni aucun ouvrage n'ont toutefois été identifiés comme obstacle réel à la libre circulation des eaux et de la faune piscicole.

Vestige de moulin et son bras d'amenée d'eau à sec

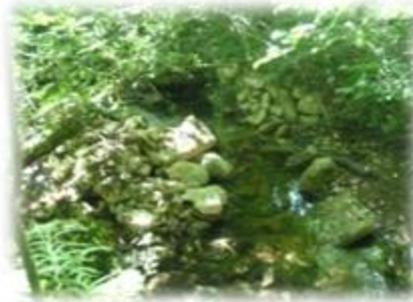
Ancienne traversée effondrée

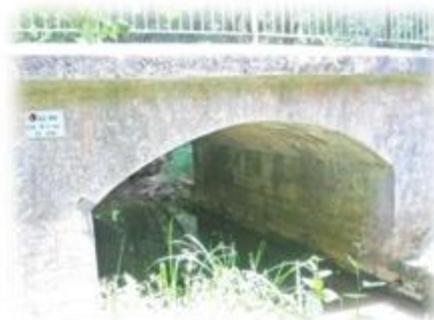
- Le seul ouvrage inventorié sur ce bief est le pont voute permettant le franchissement de la route départementale n°114. Ce dernier présente un bon état de conservation et une bonne transparence hydraulique apparente.

Vue de l'ouvrage de franchissement de la RD 114

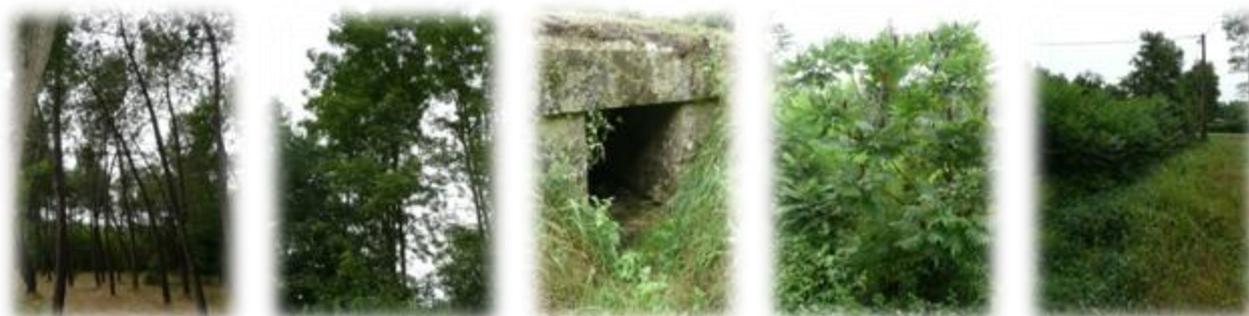
- Le problème soulevé en ce point est un phénomène récurrent et fortement lié au contexte urbanistique de la zone. Les espèces invasives contactées (Sumac de Virginie, roncier, robinier) sont typiques des secteurs habités et/ou soumis à des entretiens sévères/drastiques. Une intervention raisonnée au bénéfice d'une ripisylve d'aulnes, telle que présente sur le secteur plus aval, pourrait être envisagée.

Quelques illustrations (dans l'ordre) : (1) Plantation de pins, (2) Ripisylve d'aulnes, (3) Ouvrage « Dallot », (4) Sumac de Virginie, (5) Ripisylve stigmatisée

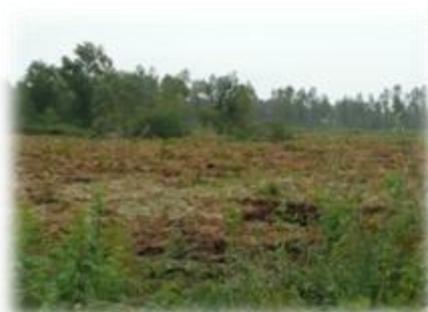
Quelques illustrations (dans l'ordre) : (1) Buse et plantes aquatiques, (2) Friches bordant le Jalle et (3) Paysage sylvicole dominant

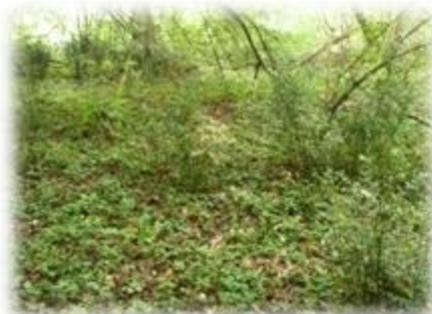
Quelques illustrations (dans l'ordre) : (1) Profil à tendance rectiligne, (2) Contexte environnant boisé, (3) Accumulation de matières organiques et (4) Embâcle dans le lit du cours d'eau

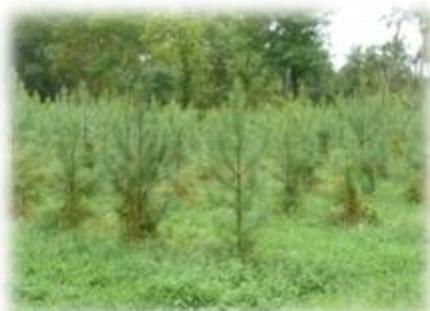
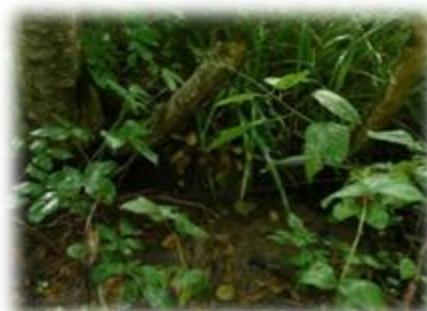
- Aucune suspicion de pollution n'est à déplorer sur le secteur. Cependant, la présence de robinier est à surveiller et une intervention est préconisée dans le but de limiter la prolifération de l'espèce. Aussi, du barbelé a été trouvé sur une partie du linéaire, probable reliquat de limitation de parcelles, cet élément pouvant générer embâcles et donc participer localement à l'encombrement du lit.

Quelques illustrations (dans l'ordre) : (1) Jeunes plants de pins, (2) Ripisylve d'aulnes et (3) Substrat sablo-limoneux

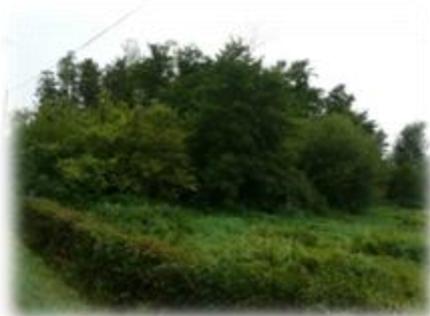
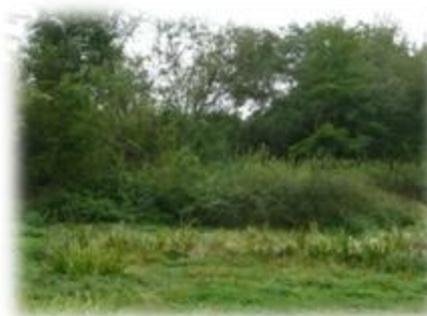
- Les eaux de ruissellement provenant des parcelles viticoles sont des sources potentielles de pollution. Les zones de faibles débits, à l'aval, peuvent, si elles sont préservées, jouer un rôle épurateur non négligeable.

Quelques illustrations (dans l'ordre) : (1) Ripisylve arborée bien développée, (2) Eau chargée et opaque et (3) Prairie à Carex

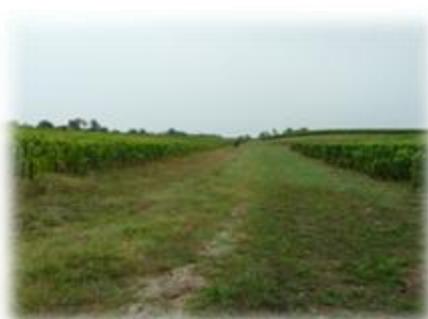
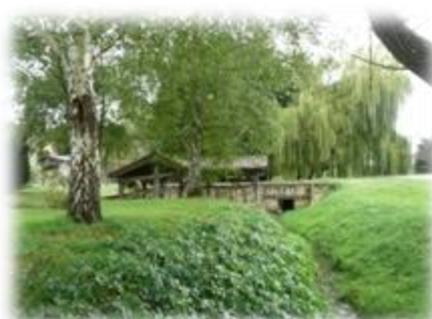
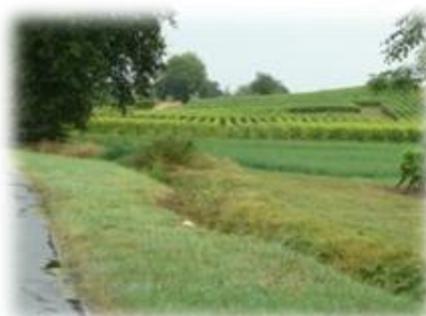
- Aucune trace d'érosion majeure n'a été relevée dans le secteur
- Les nombreux rejets « directs » dans le cours d'eau (eaux de ruissellement des aires agricoles et des aires de repos, parking, sanitaires et routes) ainsi que les déchets contactés sur la partie « fossé » de bord de route sont à surveiller. Des apports importants et diversifiés de pollution sont possibles et pourraient être dommageables.

Quelques illustrations (dans l'ordre) : (1) « Assainissement » en contexte agricole, (2) « Valorisation » en contexte urbain et (3) « Fossé » aux abords des réseaux viaires

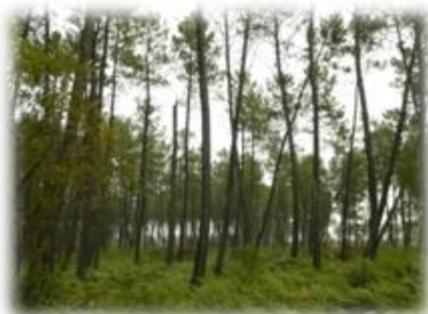
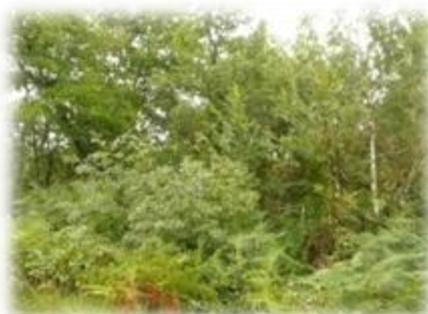
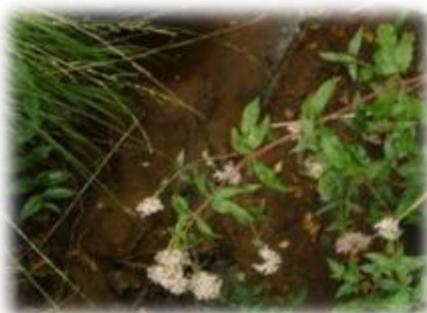
Quelques illustrations (dans l'ordre) : (1) Paysage sylvicole dominant, (2) Ripisylve hétérogène et (3) Substrat sableux

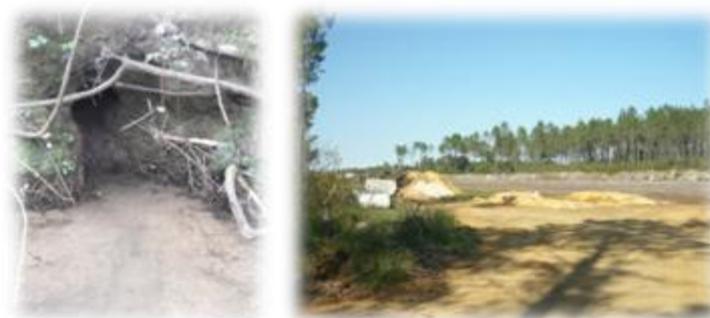
- **Les grands projets de construction** (A65 en cours voire L.G.V. à l'avenir) génèrent souvent des érosions importantes au niveau des lits majeurs des cours d'eau (voire du lit mineur parfois), en lien avec la dé-végétalisation des terres et l'arrachage des particules sédimentaires (remblais, déblais). Les apports directs ou indirects (par les fossés d'assainissement) de sables vers le milieu récepteur sont alors conséquents. Dans une moindre mesure, notons également l'impact sur l'érosion des sols des servitudes de conduite de gaz.

Autres source d'érosion : terrier de ragondins & au chantier de l'A65

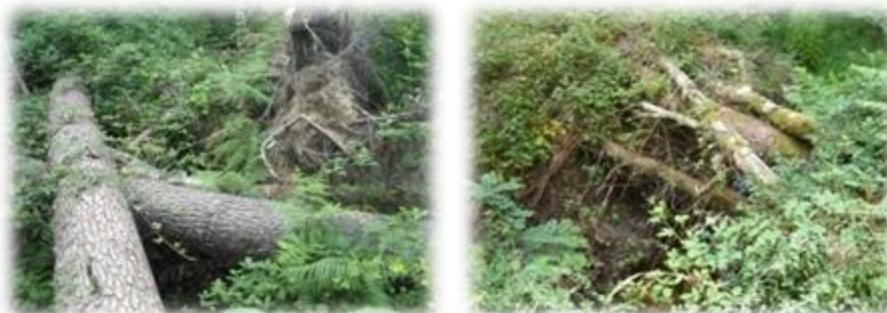
- **Un obstacle à la libre circulation de la faune aquatique**, notamment l'ichtyofaune lorsque l'embâcle obstrue la totalité du lit mouillé.
- **Un obstacle à la circulation des canoës** au niveau des parcours actuels sur la basse vallée du Ciron.

Encombrement du lit par des débris végétaux, chablis et volis

Quelques obstacles nécessitent toutefois des extractions ou des tronçonnements compte tenu du risque (hydraulique) ou de la gêne (aux usages) qu'ils représentent ou pourraient représenter à terme. Cela concerne notamment les hydrosystèmes de la Mouliasse, de la Hure, du Ciron aval...

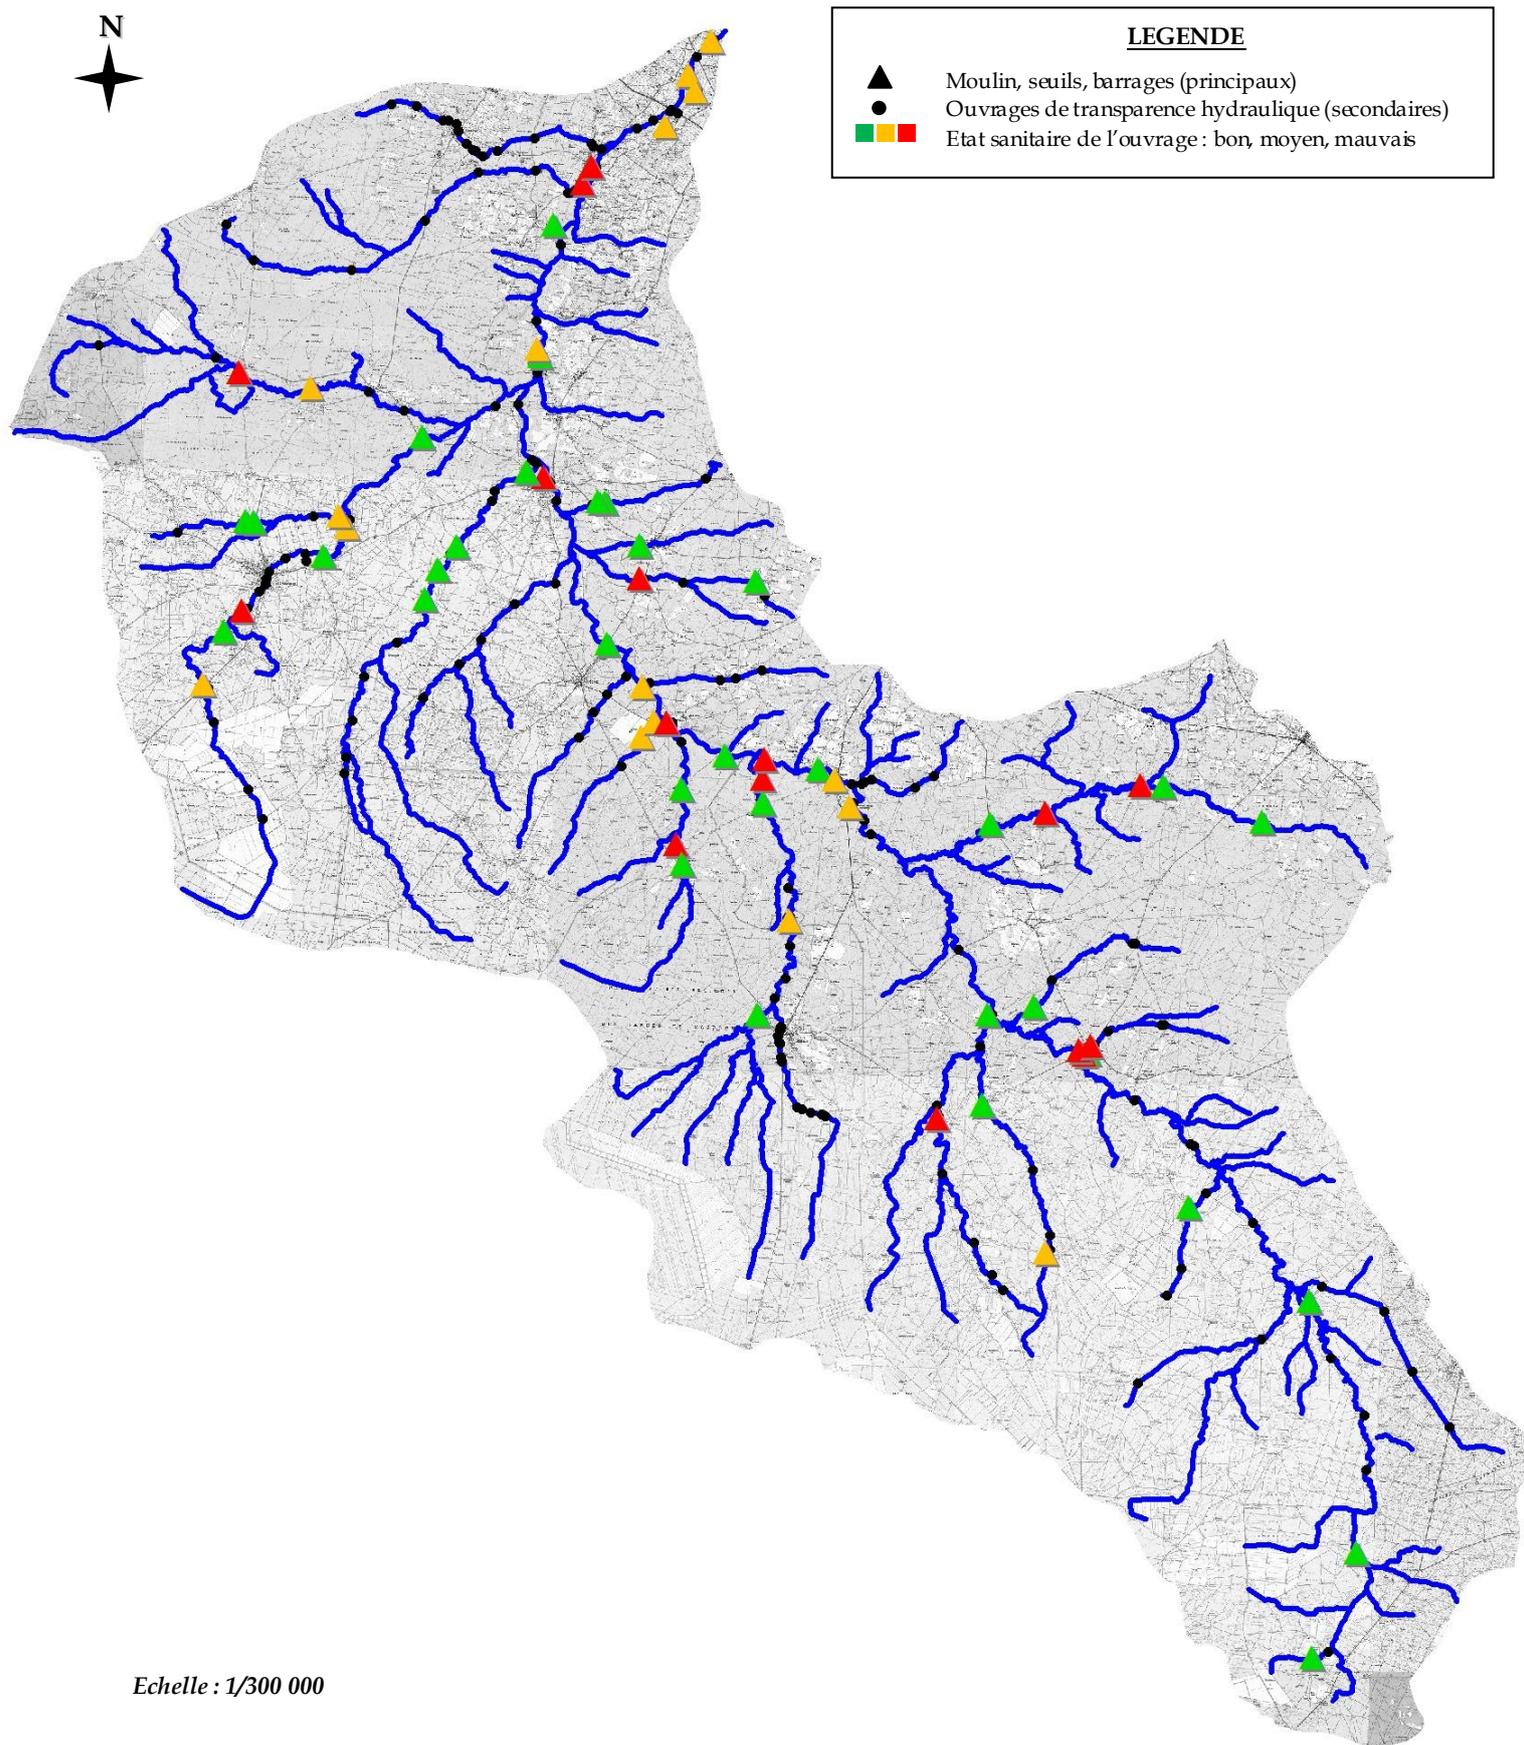
Figure 65 : Cartographie -bilan des ouvrages hydrauliques du bassin versant du Ciron

La cartographie suivante localise l'ensemble des ouvrages majeurs du Ciron (moulins, barrages seuils). Hormi leur position sur le bassin versant, seul est mentionné ici leur état sanitaire, les aspects relatifs à l'état d'ensablement et la franchissabilité par la faune piscicole étant respectivement appréhendés dans les volumes B et C2.
